## **Estudo de Causas e Soluções para os Defeitos Existentes nos Materiais Utilizados no Sistema de Iluminação Pública da CPFL**

**CPFL Piratininga**

Este trabalho apresenta os principais resultados obtidos em um projeto de P&D realizado na CPFL. Esse projeto identificou as prováveis causas dos defeitos encontradas em materiais utilizados no sistema de Iluminação Pública e estudou soluções para essas causas. Destaca-se como resultado prático a padronização do relé fotoeletrônico em substituição aos relés fotoelétricos.

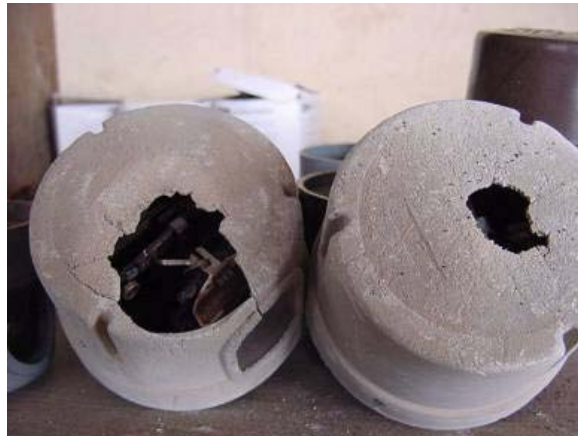
Componentes defeituosos e problemas de fabricação	9,70	Deficiência no controle de qualidade de alguns fabricantes.	Intensificar inspeção.
Degradação do invólucro (Figura 1)	5,30	Ocorreu em relés de determinados fabricantes.	Continuar exigindo requisito normalizado para verificação da resistência à radiação ultravioleta (NBR 5123).
Danos mecânicos (vandalismo)	3,50	Fragilidade de material	Padronizar relé com invólucro em policarbonato.
Obs:			
<ul style="list-style-type: none"> <li>• 15,5% das amostras continuam sob análise na CPFL;</li> <li>• 8,9% das amostras possuíam mais de 10 anos e não foram analisadas, pois considerou-se que já estavam depreciadas.</li> </ul>

Figura 1 - Degradação do invólucro do relé devido à ação dos raios ultravioleta

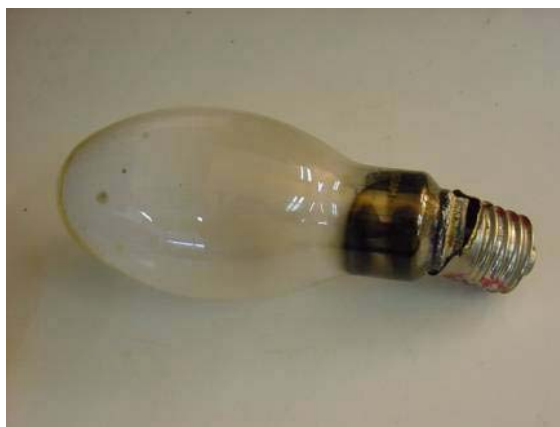
Vazamento no tubo de descarga	5,40		
Soquete solto ou rachado (Figura 2)	4,50	Relacionado com a qualidade dos materiais.	Realizar ensaio de torque no soquete de lâmpadas após ciclos de aquecimento.
Descarga atmosférica	4,20	Índice baixo quando comparado com o do relé. Conclui-se que os relés estão absorvendo as descargas atmosféricas.	Estudar proteção contra sobretensão para as redes secundárias.

Figura 2 – Lâmpada com o soquete solto
