XIV SEMINÁRIO NACIONAL DE DISTRIBUIÇÃO DE ENERGIA ELÉTRICA

**SUPERVISÃO TÉCNICA DE OBRAS DA DISTRIBUIÇÃO E ENCONTROS DE
NORMALIZAÇÃO E DESEMPENHO**

**ADOLFO STOTZ NETO & VILSON LUIZ COELHO
CELESC – CENTRAIS ELÉTRICAS DE SANTA CATARINA SA**

Foz do Iguaçu, 19 a 23 de novembro de 2000

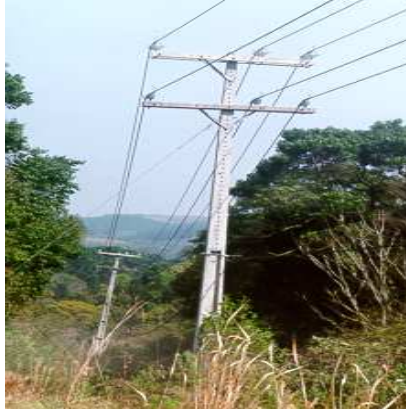
Figura 2 – Erro de projeto

O erro de projeto verificado na figura dois (acima), diz respeito a ausência de topografia e a locação e o engastamento das estruturas foram prejudicados, comprometendo a estabilidade da rede.

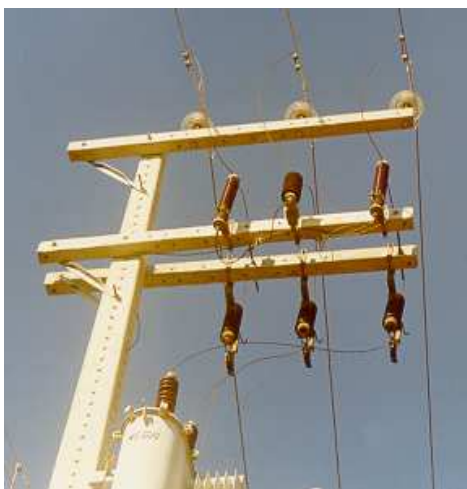
Figura 4 – Material despadronizado

A estrutura vista acima, apresenta conectores e equipamentos despadronizados, fruto de reaproveitamento de desmontes, prática que ficou evidenciada durante as inspeções da Supervisão Técnica. Nas conclusões deste trabalho, retornaremos ao tema.

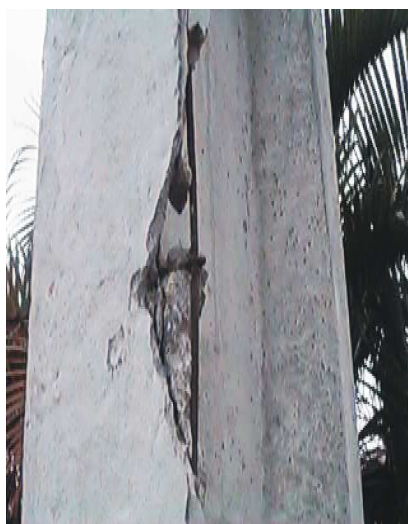
Figura 6 – Poste de Má Qualidade

Postes : Sessenta e quatro por cento (64%) dos casos se referem a postes trincados ou até quebrados, evidentemente durante a movimentação.

Os principais casos de má qualidade se referem às estruturas, que normalmente são danificadas durante a movimentação e engastamento.

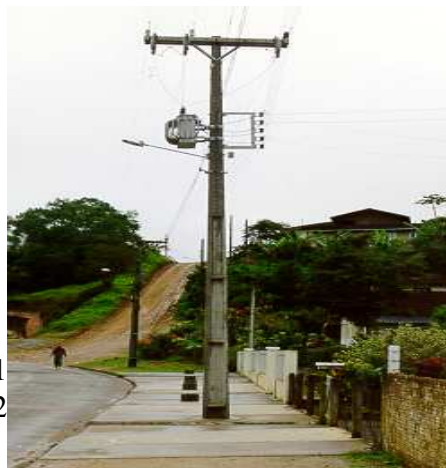
Figura 8 – Erro Estrutural
Locação incompatível

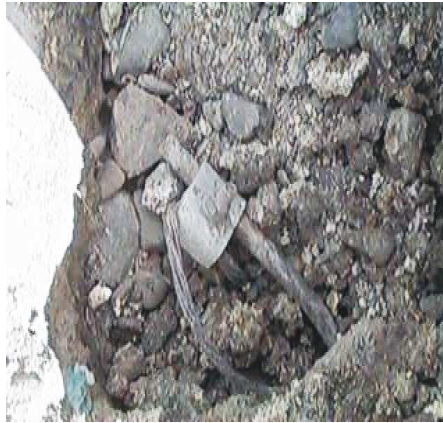
Figura 12- Conexão errada

Conexão : Cinquenta por cento (50%) dos casos, revelaram conexão inadequada para a justaposição do cabo de descida com as hastes.

O exemplo da figura demonstra a não utilização da solda exotérmica, prevista em normativa Celesc.

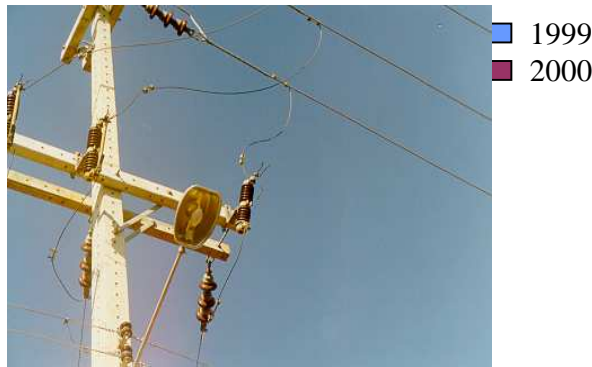
Figura 13-Falta de Material

A falta de material em estoque, obriga a adaptações e uso de material de desmonte, muitas vezes já despadronizados e com qualidade duvidosa.
