<p><b>XX SNPTEE SEMINÁRIO NACIONAL DE PRODUÇÃO E TRANSMISSÃO DE ENERGIA ELÉTRICA</b></p>	<p>Versão 1.0 22 a 25 Novembro de 2009 Recife - PE</p>
---	--	--

**GRUPO DE LINHAS DE TRANSMISSÃO - GLT**

**ISOLADORES POLIMÉRICOS; AS EXPERIÊNCIAS DA ENERSUL –REDE ENERGIA E DA ESCELSA – GRUPO ENERGIAS DO BRASIL NO USO DESTES ISOLADORES EM SUAS LINHAS DE 138 KV**

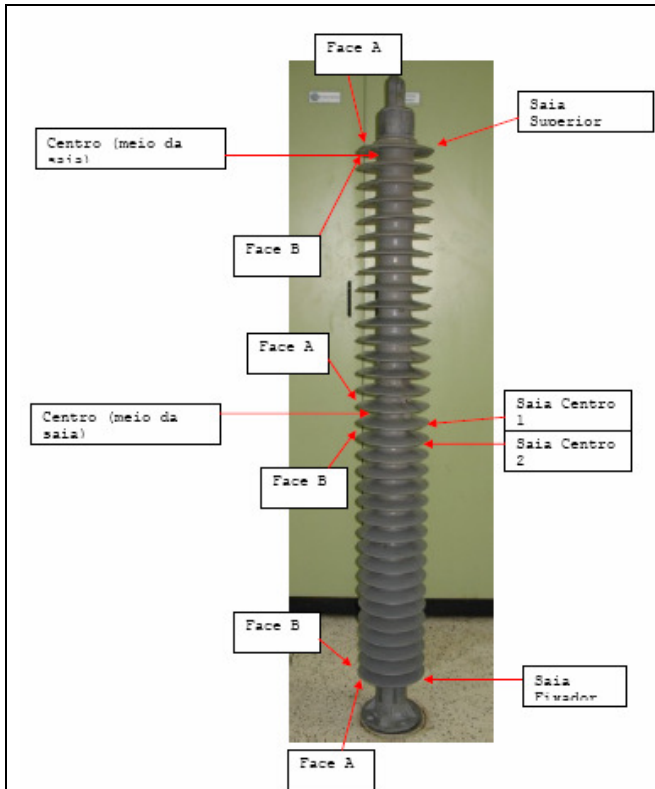
- b) As medições de hidrofobicidade realizadas com o uso de goniômetro Ramé-Hart indicaram a existência de diversos graus de hidrofobicidade sobre a superfície de uma mesma saia (ver tabela II e figura 3). Falta esclarecer na tabela II o que é Fixador A (acho que é face)

Fig 3 - posições no isolador em que medições foram realizadas com o goniômetro

- g) Os ensaios FTIR realizados na parte superior – face A (ver figura 3) do isolador 2 demonstram que a oxidação ocorrida no elastômero (na faixa entre  $1600\text{ cm}^{-1}$  e  $1700\text{ cm}^{-1}$ ), é mais significativa quando comparado aos resultados FTIR da mesma posição do isolador 1 [18].

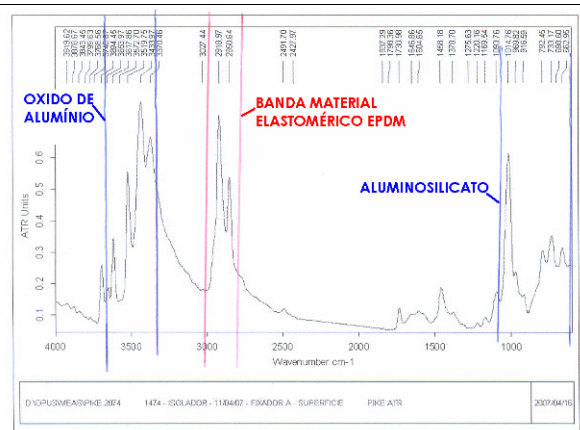
- c) Os ensaios FTIR realizados em amostras da parte interna dos 4 isoladores (1 novo e os outros três retirados de linhas em operação na Escelsa e na Enersul) caracterizam um elastômero do tipo EPDM, com uma carga de hidróxido de alumínio [18] (ver figura 4).

Fig 4 – ensaio FTIR realizado em amostras de isoladores da Enersul e Escelsa
