Avaliação de Distintas Técnicas de Proteção Contra Corrosão Marinha Agressiva de Ferragens Eletrotécnicas

P. A.N. Bernardini, UFSC; P.S. Morais, UFSC; L.P. dos Santos, CELESC; J. Silva, CELESC.

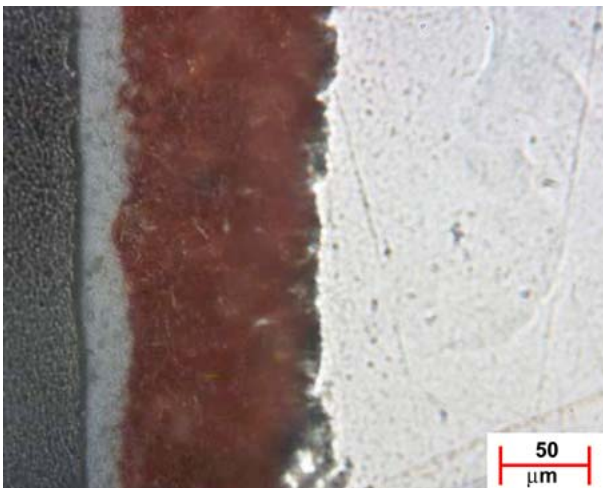
Figura 3. Seção Transversal Condição 2

Condição 2	
Especificada	205 μm
Medidas	Espessura da Pintura Medida
1	146 μm
2	128 μm
3	186 μm
4	111 μm
Média	142,8 μm
Desvio Padrão	32,2 μm
IC(95%)	51,2 μm
Limite Superior	193,9 μm
Limite Inferior	91,5 μm

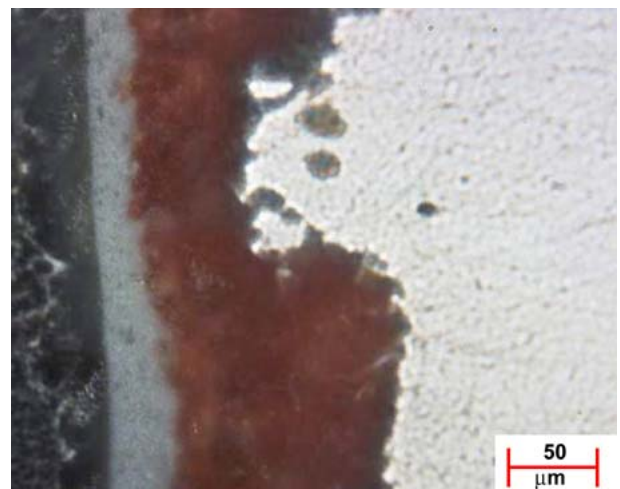
Figura 5. Seção Transversal Condição 3

Condição 3	
Especificada	205 µm
Medidas	Espessura da Pintura Medida
1	128 µm
2	173 µm
3	111 µm
4	133 µm
Média	136,3 µm
Desvio Padrão	26,2 µm
IC(95%)	41,8 µm
Limite Superior	178,0 µm
Limite Inferior	94,5 µm

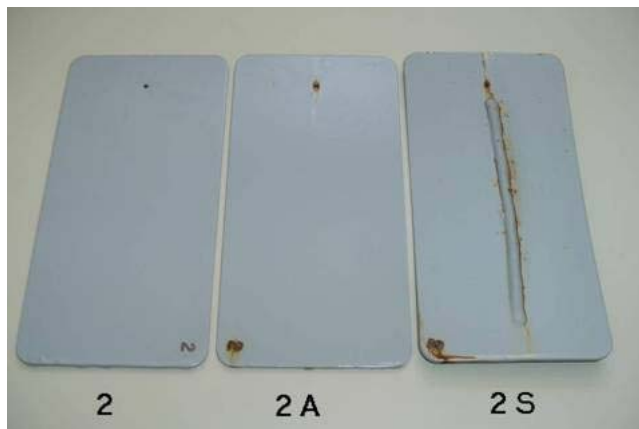
Figura 15. Secção Transversal Condição 6

A figura 15 ilustra um exemplo de resultado do ensaio de corrosão em névoa salina. Da direita esquerda para a direita tem-se a amostra 2 de referencia (sem ensaio), amostra 2A (sem cordão de solda) apresentando pontos de corrosão após 5 dias de ensaio e amostra 2S (com cordão de solda) apresentando sinais de corrosão após 2 dias de ensaio.

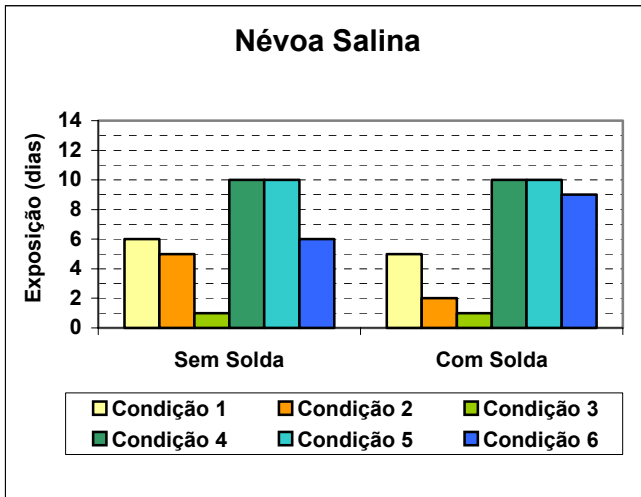
Figura 16. Resumo do Ensaio de Névoa Salina.

Repetindo-se os ensaios para as demais amostras, obtiveram-se os resultados apresentados na Figura 16, que indicam o tempo de exposição no qual surgiram os primeiros sinais de degradação e apontam que somente as amostras com as Condições de Material 4 e 5 é que atenderam as normas de ensaio, ou seja, resistiram aos 10 dias de exposição à Névoa Salina.

As amostras com a Condição de Material 3 apresentaram alterações no revestimento já no 1º dia.

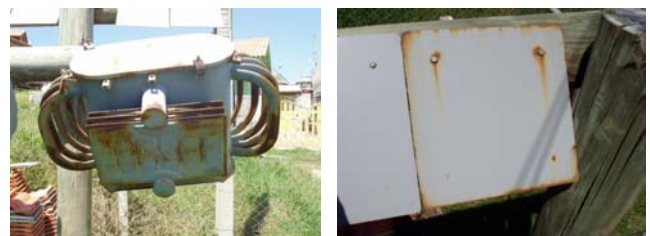
Figura 19. Banco de testes de campo.

Após 11 meses de exposição, as carcaças apresentadas distintos graus de corrosão, sendo que um exemplo está ilustrado na Figura 19. Os resultados dos ensaios de campo (ambiente marinho agressivo) estão apresentados nas Tabelas X e XI, onde se observa que houve correlação com os resultados anteriores de laboratório.
