Investigação da Reação Álcali-Agregado em Concretos de UHE's.

N. Hasparyk, FURNAS; M. Gomides, UFRGS; A. Silveira, FURNAS;
R. Bittencourt FURNAS*

Este trabalho apresenta parte de um amplo estudo desenvolvido dentro do Programa de P&D da ANEEL, ciclo 2001-2002, contemplando resultados de ensaios realizados em testemunhos de concreto extraídos da galeria de drenagem do vertedor da UHE Furnas com o objetivo de avaliar a RAA. O programa experimental envolveu desde investigações macroscópicas até microscópicas com o objetivo de diagnosticar o problema da deterioração devida a RAA e verificar o mineral reativo presente no agregado além de ensaios de expansão em laboratório para determinar possíveis expansões residuais. Os resultados indicaram que os concretos procedentes da galeria de drenagem estão atacados pela RAA possuindo ainda algum potencial para expandir.

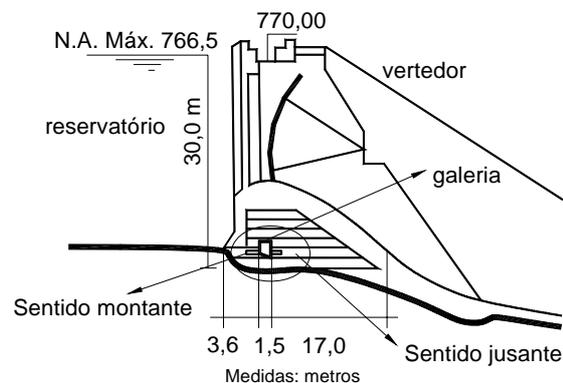
Figura 1. Seção em corte do vertedor - detalhe dos furos de extração (sentido montante/jusante) nos blocos de concreto da galeria de drenagem da UHE Furnas.

Com o objetivo de compor as amostras para ensaio, foram realizadas várias inspeções na superfície do concreto da galeria de drenagem do vertedor da UHE Furnas. Após esta inspeção, foram definidas três regiões distintas, com características variadas para se proceder a perfuração de sondagem e extração dos testemunhos cilíndricos de concreto por meio de sonda rotativa a diamante com circulação direta de água, com dimensões aproximadas de 15cm x 30cm, conforme croqui apresentado na Figura 1. Duas regiões representavam o concreto da parede da galeria no sentido montante (C1 e C2) e uma no sentido jusante (C0). Definiram-se as classes a partir do nível de manifestações patológicas, sendo assim, classe 0 representa o concreto sem inícios da RAA instalada, já as classes 1 e 2 apresentam sintomas da reação, porém em graus distintos, sendo a classe 1 menos deteriorada e a classe 2 mais deteriorada. A partir dos vários testemunhos extraídos, foram selecionados 6 testemunhos para compor as análises macro e microscópicas e 12 testemunhos para os ensaios de expansão.

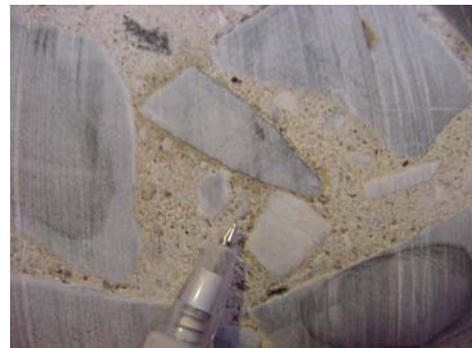
Figura 2. Manchas escuras ao redor dos agregados (C0).

As amostras pertencentes à classe C0 foram as que menos apresentaram indícios da RAA, possuindo apenas algumas

manchas escuras na argamassa e poucas bordas em torno dos agregados.

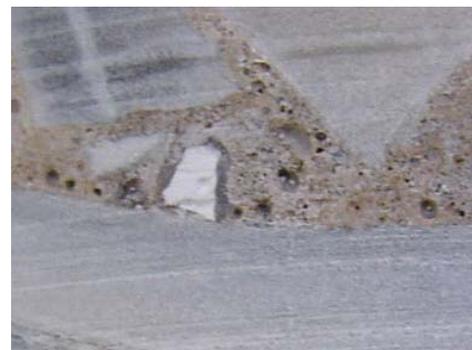
Figura 3. Poro com neoformação de material branco no interior e vítreo na sua borda (C2).

A classe C2 foi a que mais apresentou características da reação, sendo visualizados poros com material branco no seu interior, na sua maioria faceando aos agregados, manchas escuras, material esbranquiçado na argamassa e bordas ao redor dos agregados. Alguns poros também continham com bordas escuras e material vítreo ao seu redor.

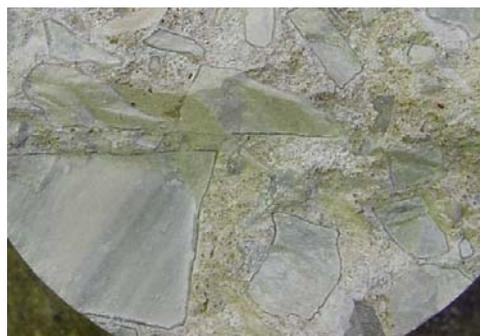
Figura 4. Bordas escuras e torno dos agregados (C2).

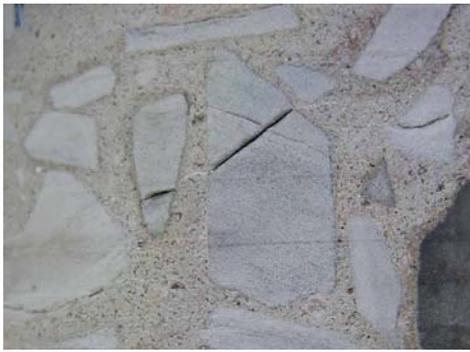
Figura 5. Fissuras nos agregados (C2)

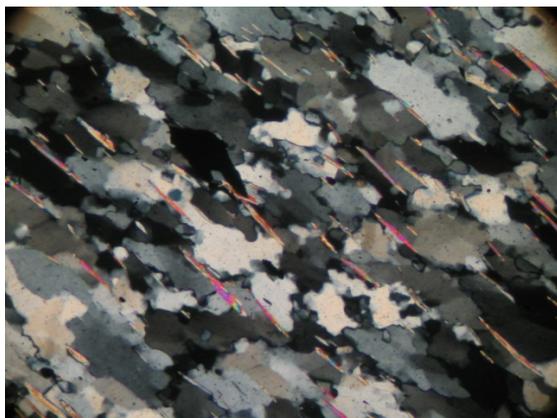
Figura 6. Fotomicrografia do quartzito - quartzos estirados, suturados e com extinção ondulante e finas palhetas de muscovita (coloridas) orientadas.

A partir das análises petrográficas e mineralógicas por microscopia ótica, verificou-se que todas as britas analisadas a partir das amostras selecionadas são de origem quartzítica e natureza metamórfica. A composição mineralógica média estimada foi:

Quartzo: 85% a 90 %; muscovita: 5 % a 10 %; minerais opacos: < 5 %.

A granulação das amostras dos agregados apresenta-se fina, com textura granoblástica e nítida foliação metamórfica, definida pela orientação preferencial dos cristais alongados (laminares) de muscovita e dos cristais estirados de quartzo tensionados e com contatos suturados. Os cristais de quartzo apresentam extinção ondulante freqüente, porém não foi possível a sua medição por não se ter cristais com faces bem definidas. A muscovita ocorre sob a forma de pequenas palhetas orientadas entre os cristais de quartzo. A Figura 6 registra as principais características observadas.

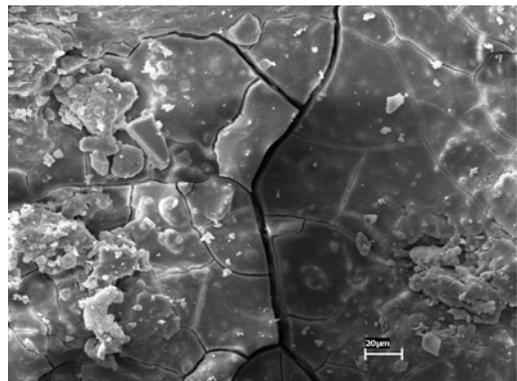
Figura 7. Micrografia apresentando gel gretado botrioidal (C0).

As principais características por MEV observadas estão descritas a seguir. A classe C0 apresentou poucos indícios da reação, apenas na região das manchas escuras se notou uma fase maciça sugestiva do gel da RAA e alguns produtos cristalizados sobre o agregado, ambos de composição sílico-cálcico alcalina. Nas amostras da classe C1 (menos alterada visualmente) foram observados produtos cristalizados, sílico-cálcico potássicos nos poros brancos e gel maciço

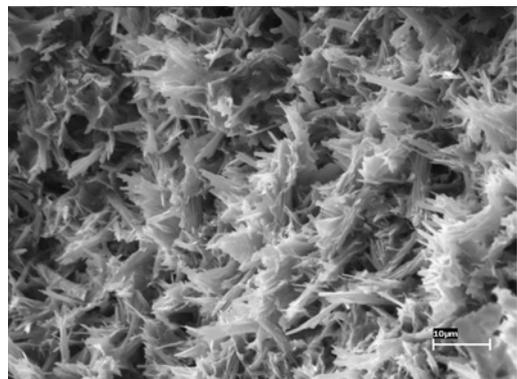
Figura 8. Micrografia apresentando produtos cristalizados da RAA poro (C1).

gretado na região das manchas escuras na argamassa. Foram também verificados alguns produtos aciculares na interface com os agregados.

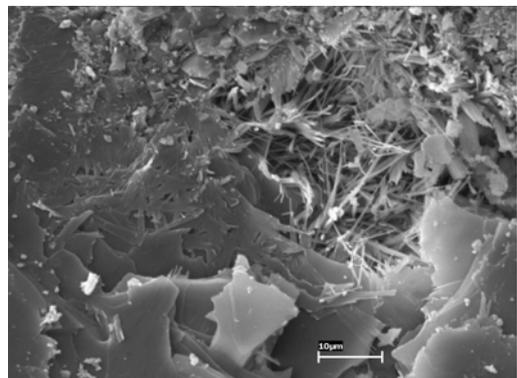
Figura 9. Micrografia apresentando formação de acículas na região de interface com o agregado (C2).

Em relação às amostras pertencentes à classe C2 (mais alterada visualmente) foram verificadas acículas na região de interface pasta/agregado (representando as bordas), sobre o agregado e também nos poros, argamassa contendo gel maciço gretado (na região das manchas escuras) e argamassa com deposição de produtos aciculares na região esbranquiçada, todos composição sílico-cálcico alcalina.

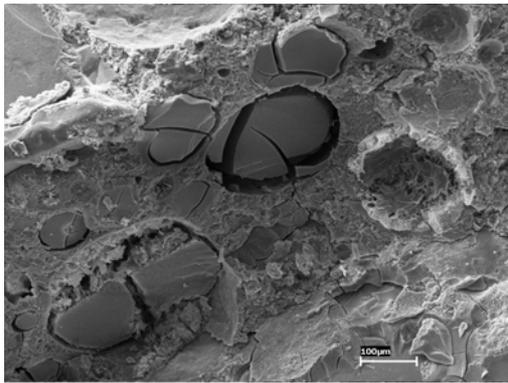
Figura 10. Micrografia mostrando vários poros preenchidos por gel (C2).

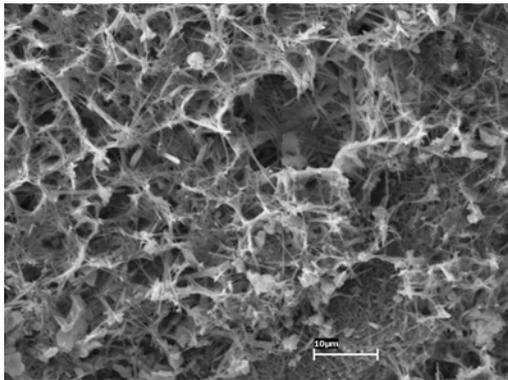
Figura 11. Micrografia indicando a presença de cristais rendados na argamassa (C2).

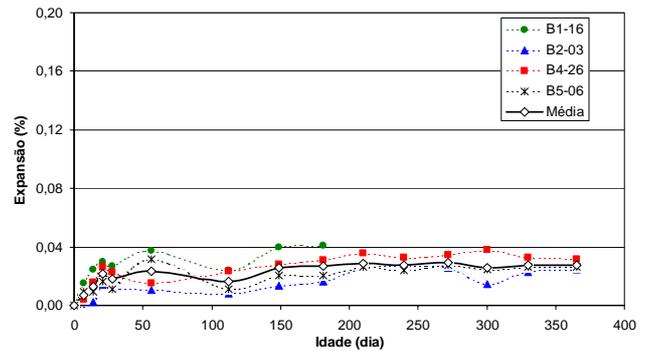
Figura 12. Expansão residual – Ambiente de elevada umidade - Classe C0.

Os resultados das expansões residuais determinadas, ao longo do tempo, nas várias amostras obtidas a partir os testemunhos de concreto extraídos, quando submetidas à condição de elevada umidade e temperatura de 38°C, e de acordo com cada Classe (C0, C1 e C2), encontram-se apresentados nas Figuras 12 a 14 a seguir com suas respectivas médias. Nas legendas encontram-se identificados os números dos testemunhos extraídos e a respectiva média calculada. A Classe C0 apresenta um testemunho com expansão finalizada aos 180 dias em virtude de ter sido selecionado para outros ensaios do programa experimental.

Verifica-se para a condição de elevada umidade à 38°C e para todas as classes analisadas que até a idade de aproximadamente 56 dias as expansões crescem gradativamente, não se notando crescimento a partir desta idade. As maiores expansões observadas aos 365 dias foram de 0,06% para a amostra pertencente à Classe C1. Em média, e aos 365 dias, as expansões giram em torno de 0,04% para as classes 1 e 2 e 0,03% para a classe C0.

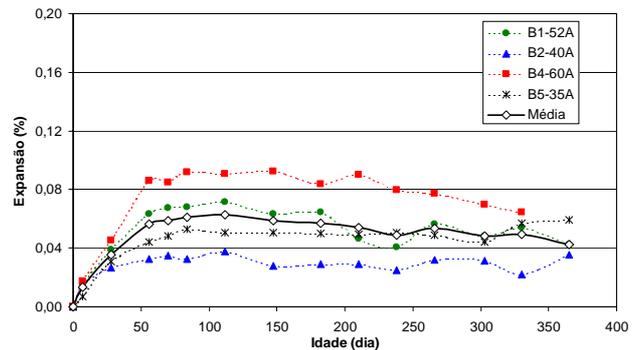
Figura 13. Expansão residual – Ambiente de elevada umidade - Classe C1.

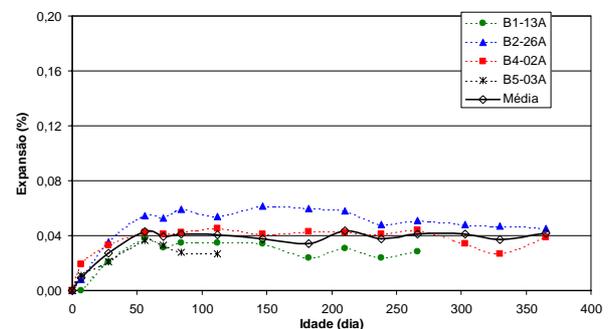
Figura 14. Expansão residual – Ambiente de elevada umidade - Classe C2.

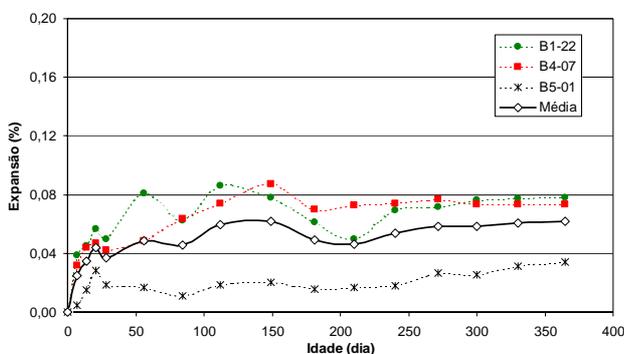
Figura 15. Expansão residual – Ambiente de imersão em água - Classe C0.

Os resultados das expansões residuais determinadas, ao longo do tempo, nas várias amostras obtidas a partir os testemunhos de concreto extraídos, quando submetidas à condição de imersão em água, e de acordo com cada Classe (C0, C1 e C2), encontram-se apresentados nas Figuras 15 a 17, a seguir com suas respectivas médias. Nas legendas encontram-se identificados os números dos testemunhos extraídos e a respectiva média calculada.

A partir das figuras apresentadas na condição de imersão em água, observa-se um ganho expressivo das expansões logo nas idades iniciais de ensaio (em geral, até 28 dias), sendo que aos 365 dias a maior expansão obtida foi igual a 0,11% para uma amostra pertencente à Classe 1, e em média global gira em torno de 0,08%.

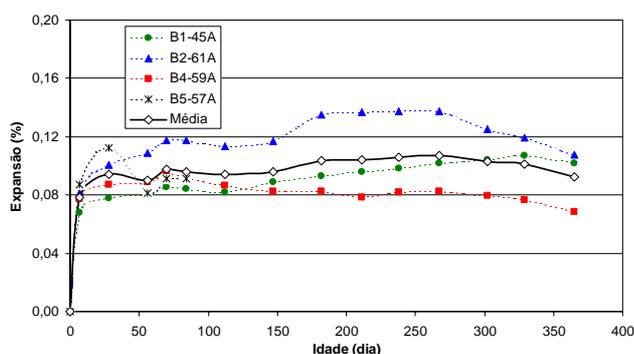
Figura 16. Expansão residual – Ambiente de imersão em água - Classe C1.

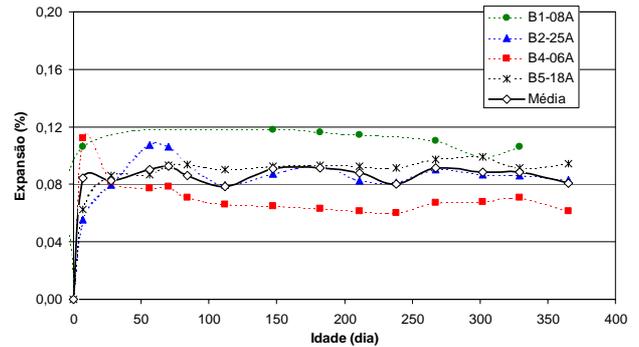
Figura 17. Expansão residual – Ambiente de imersão em água - Classe C2.
