Estudo de Alternativas ao Aterramento Convencional de Estruturas de Transmissão de Energia Elétrica

Resumo – Este artigo resume os resultados alcançados ao longo do projeto de P&D intitulado “Estudo de Alternativa ao Sistema de Aterramento Utilizado nos Sistemas Elétricos de Distribuição”. Foram pesquisados materiais alternativos aos convencionais utilizados para aterramento de estruturas de transmissão e distribuição de energia elétrica e que incorporassem características não atrativas ao furto. A partir da identificação de tais alternativas foram realizados ensaios de curto circuito procurando-se aferir a característica i_{xt} (corrente x tempo), a qual modela a suportabilidade de condutores a correntes elétricas aplicadas durante tempos específicos, respeitadas as temperaturas limites que os materiais podem suportar sem perder as suas características eletromecânicas.

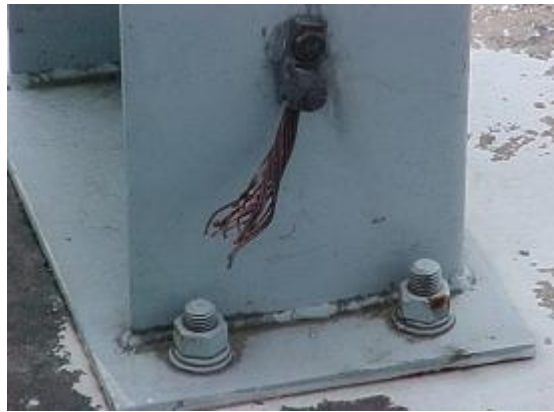
Figura 3. Furto de Cabos de Aterramento na Subestação de Goiana

Ressalta-se que os quantitativos apresentados referem-se a furtos de condutores de uma forma geral, incluindo-se os furtos de cabos condutores de energia elétrica. Nas Figuras 3 e 4 são apresentadas fotografias de casos registrados na CELPE que ilustram a gravidade que o problema vem atingindo. Detalhes desses levantamentos apontam as regiões metropolitanas de Petrolina, Cabo de Santo Agostinho e região metropolitana do Recife como mais afetadas.

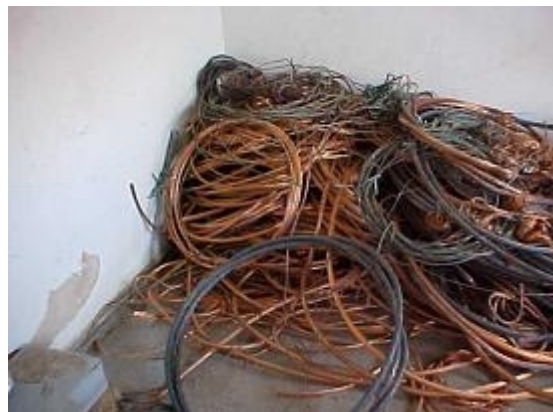
Figura 4. Cabos furtados localizados em ferro velho de Petrolina

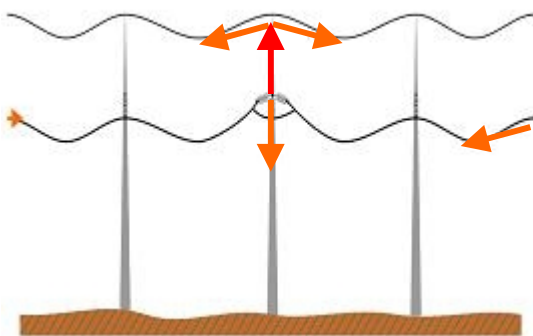
Figura 6. Ilustração da circulação da corrente de curto-circuito em LT com cabo pára-raios.

Por outro lado, quando a linha de transmissão não possui cabos pára-raios a função dos fios terra para condução das correntes de curto-circuito é ainda mais sacrificada, uma vez que não haverá o caminho alternativo para circulação da corrente que terá que, forçosamente, passar pelo fio terra da estrutura onde ocorreu o curto-circuito. Na Figura 6 encontra-se ilustrada a condição em que os cabos pára-raios auxiliam na condução da corrente de curto-circuito.

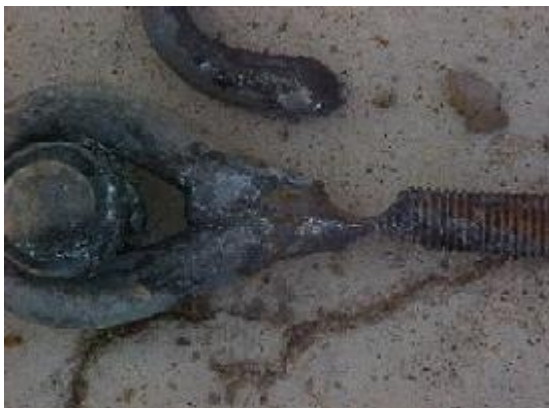
Figura 8.Registro de danos causados por curto circuito em cadeia de isolador.

A foto apresentada na Figura 8 registra os danos causados por ocorrência de natureza similar às descritas e ilustradas através da Figura 7. Foram obtidas as seguintes informações complementares sobre a ocorrência:

- Dia: 28/01/2003;
- Hora: 18:39;
- LT: 02C5 JZD/SPR2;
- Obs.: alimentação mantida por circuito paralelo.

Ressalta-se, a partir dos dados coletados, que as consequências da ocorrência na interrupção do fornecimento de energia foram amenizadas pelo suprimento alternativo a partir de circuito paralelo. Essa alternativa, entretanto, nem sempre está disponível, agravando sobremaneira as repercussões de tais eventos.

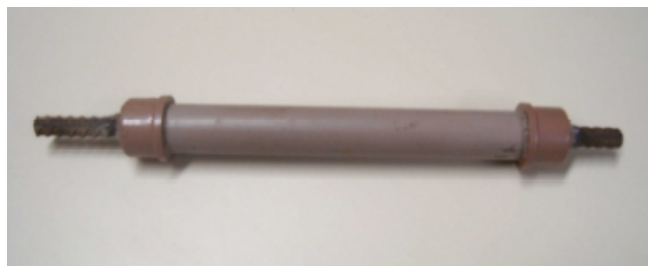
Figura 9.Amostra de vergalhão encapsulado.

Esta alternativa leva à utilização de vergalhão utilizado corriqueiramente para montagem de ferragens de vigas e colunas na engenharia civil. O encapsulamento feito com cimento e eletroduto tem a função de evitar a oxidação do ferro exposto ao ar livre. Trata-se de uma solução barata e que incorpora as características elétricas necessárias à condução das correntes de curto-circuito a que poderão ser sujeitas, como será explicitado mais adiante [1]. Na Figura 9 encontra-se registrada a fotografia de uma amostra do vergalhão encapsulado. Nesta primeira alternativa o encapsulamento foi feito com tubo de PVC, o qual foi substituído posterior-

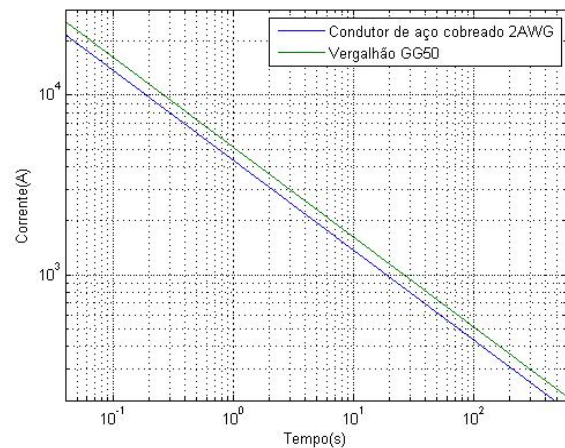
Figura 13. Curvas características para o cabo de aço cobreado 2 AWG e o vergalhão adotado.

Através deste modelo e utilizando simulações computacionais determinou-se a bitola do vergalhão, disponível comercialmente, mais econômica e que garantiria um desempenho térmico superior aos do cabo de aço cobreado 2 AWG e cabo de aço galvanizado 4 BWG, condutores geralmente utilizados no sistema de aterramento da CELPE. A Figura 13 compara as curvas características i_{xt} para o vergalhão escolhido e o cabo de aço cobreado 2 AWG para uma temperatura limite de 350 °C.

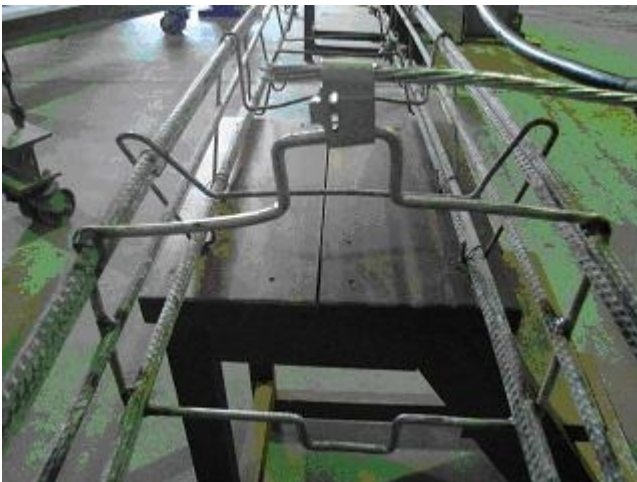
Figura 15. Vista da parte inferior da armação metálica, mostrando a conexão entre o "estribo especial" e os vergalhões.

Os resultados indicaram sobre-aquecimento em alguns estribos devido à ausência de conexão elétrica entre os mesmos e os vergalhões da ferragem. Para aferir melhor o processo as ferragens de um dos postes foram totalmente expostas. Como solução foram soldados à ferragem "estribos especiais", confeccionados inicialmente com cabo de aço galvanizado 4 BWG. Embora a flexibilidade do cabo facilitasse sua confecção durante o processo de soldagem elétrica vários fios que o constituem se danificaram. Foram então construídos "estribos" com fio de aço 4 BWG, conforme ilustrado na figura 15.

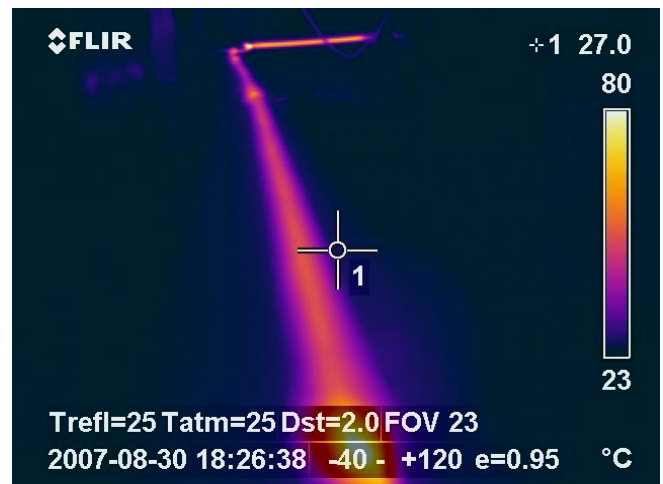
Figura 16. Panorama dos vergalhões encapsulados sob a estrutura, instantes após a passagem da corrente.

A aferição da característica i_{xt} para o vergalhão encapsulado foi realizada através da aplicação de correntes elétricas de 200 A durante determinado intervalo de tempo e para uma temperatura limite de 350 °C. A Figura 16 registra o resultado de uma imagem obtida através de termovisor alguns instantes após a injeção de corrente na haste de sustentação do isolador do lado direito da cruzeta.

Ficou caracterizado que o encapsulamento do vergalhão aumenta a seção do conjunto e conseqüentemente a área exposta, beneficiando a dissipação do calor e a redução das temperaturas máximas.

O conjunto de vergalhões apresentou um desempenho térmico satisfatório nos ensaios. Foram medidas temperaturas máximas de 250°C no vergalhão encapsulado da parte inferior da estrutura, 100°C na superfície do eletroduto e 134 °C no conector tipo T, valores inferiores aos suportáveis pelos materiais citados.
