**XX SNPTEE  
SEMINÁRIO NACIONAL  
DE PRODUÇÃO E  
TRANSMISSÃO DE  
ENERGIA ELÉTRICA**

**PÁRA-RAIOS DE ZNO EM LINHA DE TRANSMISSÃO DE 138 KV DEFINIÇÃO DOS LOCAIS, METODOLOGIA DE INSTALAÇÃO E ACOMPANHAMENTO DO DESEMPENHO**

O objetivo deste trabalho é apresentar o critério para utilização e o método de instalação de pára-raios de ZnO, com invólucro polimérico, na linha de transmissão de 138 kV de FURNAS, Rio Verde - Couto Magalhães, bem como o acompanhamento do desempenho quanto a descargas atmosféricas, desta linha específica, após a instalação dos pára-raios.

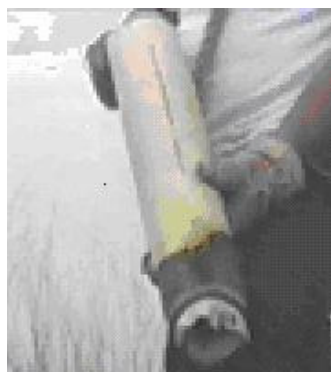
FOTO 1

- Os tubos de PVC, utilizados nos sensores para proteção das fitas, apresentavam-se ressecados e quebradiços após cerca de 2 (dois) anos de exposição. Não sendo, portanto, recomendada a sua utilização.
- Os sensores instalados nos cabos pára-raios de ambas as estruturas, encontravam-se caídos e sem as fitas.
- A extremidade de um dos sensores presos ao cabo pára-raios encontrava-se totalmente queimada, conforme pode ser visto na foto 1 a seguir.

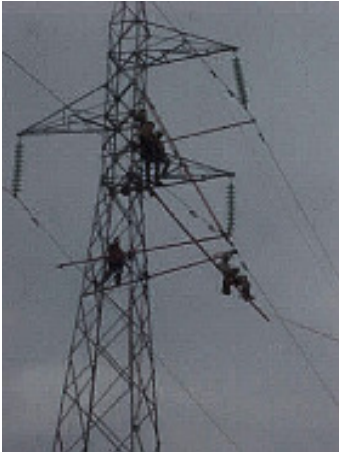
FOTO 2 - Início da instalação

As fotos 2 a 6, a seguir, apresentam a seqüência de instalação.

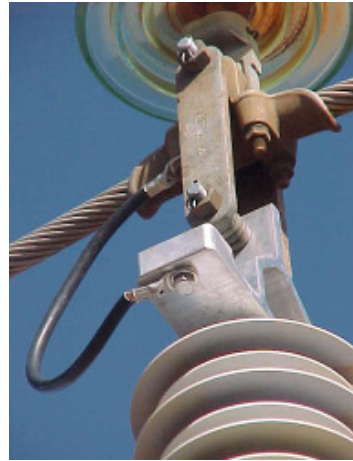
FOTO 4 – Conexão à cadeia

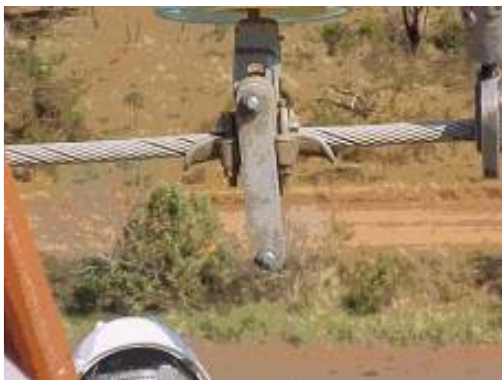
FOTO 3 - Instalação do extensor

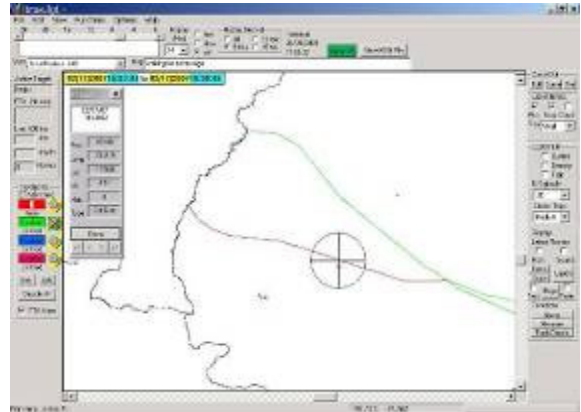
Por meio das informações providas pela RINDAT (Rede Integrada Nacional de Detecção de Descargas Atmosféricas), foi possível constatar que todos os desligamentos causados por descargas atmosféricas, a partir da instalação dos pára-raios de ZnO, ocorreram em trechos onde os mesmos não foram instalados, conforme mostram as imagens a seguir, obtidas a partir do software LTRaX.

FIGURA 5: Descarga na torre 255
