# Redes de Distribuição com Cabo Coberto para Operação em Ambientes Agressivos da Orla Marinha

**Resumo** – Este documento apresenta um resumo de trabalho de pesquisa e desenvolvimento realizado pela CELESC, objetivando dotar sua engenharia com subsídios para elaboração de uma Diretriz de Engenharia para suas unidades Regionais, quanto ao uso de redes compactas em regiões arborizadas situadas próximas da orla marinha, com destaque as metodologias de ensaio empregadas, que conseguiram reproduzir em laboratório (ambiente controlado) as agressividades e os defeitos típicos observados em campo em materiais de rede compacta (cabo, espaçador e amarração) instalados em locais de poluição pesada e os resultados obtidos em ensaios realizados com diferentes tipos de espaçadores disponíveis no mercado nacional e técnicas selecionadas e testadas para minimização do efeito das descargas corona que ocorrem na região da amarração do cabo coberto ao espaçador. Resultados esses que serviu de base para elaboração de recomendações quanto ao uso de redes compactas em locais próximos da orla marinha.

**Título:** “Redes de Distribuição com Cabo Coberto para Operação em Ambientes Agressivos da Orla Mar

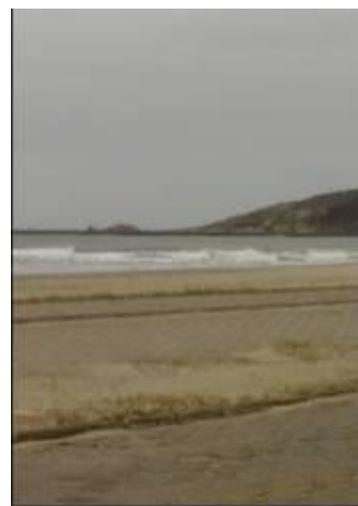
Figura 1 - Detalhe da Praia da Laguna

Os locais mais críticos de instalação de redes compactas existentes na área de concessão da CELESC são ruas arborizadas a beira mar ou transversais a orla marinha, sendo que os resultados de inspeções de campo identificaram que as agressividades presentes nesses locais são muito variadas, tendo sido classificados locais de agressividade leve, média, pesada e muito pesada. Na Figura 1 é apresentado vista da praia de Laguna, local de ventos fortes, praia de arrebatamento, propiciando ventos constantes vindos do mar carregando partículas de água do mar.

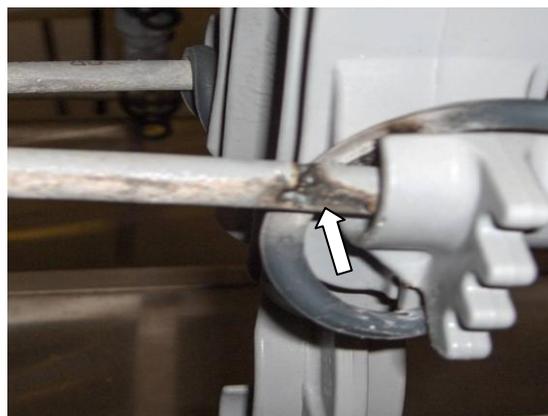
Figura 3 - Detalhe da erosão no cabo coberto

Ressalta-se ainda que a metodologia de ensaio ajustada conseguiu reproduzir adequadamente as degradações observadas em campo, mostrando ser importante ferramenta, para avaliar em ambiente controlado, desempenho comparativo entre materiais, quando submetidos às agressividades previstas em local crítico de instalação de redes compactas a beira mar (local com nível de poluição pesado - praia de ondas fortes com ventos constantes do mar para o continente fazendo com que haja deposição de água salgada sobre os materiais). Nas Figuras 2 e 3 são apresentados detalhes das degradações típicas observadas nos conjuntos testados (cabo coberto e espaçador).

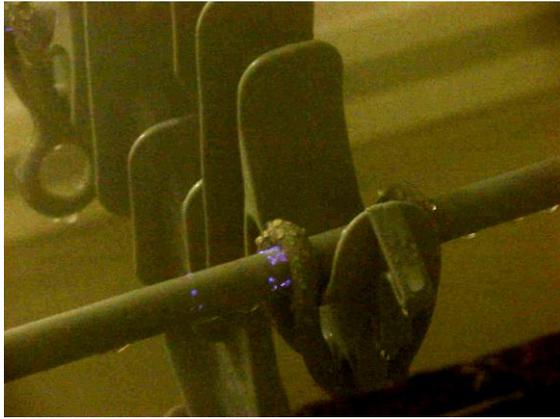
Figura 4 - Detalhe da descarga corona típica que ocorre na região entre o cabo e o anel de amarração

Para a realização da investigação da tensão de início de corona, para tensões variando de  $0,7V_0$  até  $2V_0$  foram utilizados os principais espaçadores disponíveis no mercado nacional com cabo coberto 15 kV 50 mm<sup>2</sup>, para classe de tensão de 15 kV e de 34,5 kV, sendo os resultados apresentados nas Tabelas I, II e III. Na Figura 4 são apresentados detalhes de descarga corona típica que ocorre na região entre o cabo e o anel de amarração.

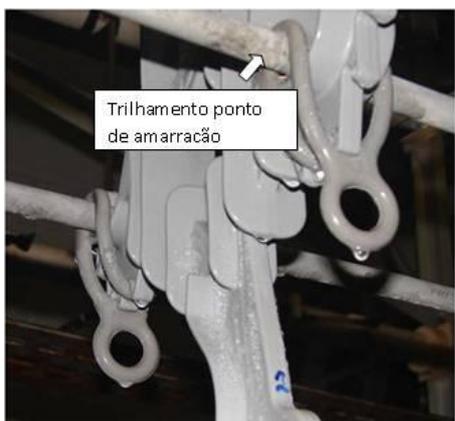
Figura 5 - Detalhe de trilhamento no ponto de amarração constatado no ensaio de longa duração

Objetivando confirmar a hipótese de que conjuntos que utilizam espaçadores de um mesmo fabricante, seu desempenho (degradação) no ensaio de longa duração esta relacionado, com o comportamento dos mesmos no ensaio de tensão de início das descargas corona, ou seja, conjuntos que apresentam sinais de ocorrência de descarga corona com maior intensidade na tensão de ensaio serão os primeiros a apresentarem sinais de degradação, foi realizado ensaio de longa duração com os espaçadores 15 kV de dois fabricantes testados no ensaio para identificação da tensão de início de corona. Os resultados obtidos estão apresentados na Tabela IV, sendo apresentado nas Figuras 5 e 6 detalhes ilustrativos de degradações sofridas pelos conjuntos ensaiados.

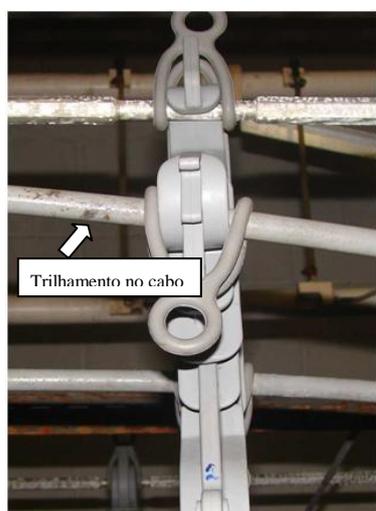
Figura 6 - Detalhe de trilhamento no cabo constatado no ensaio de longa duração

Ressalta-se dos resultados obtidos com a degradação dos materiais o comportamento do cabo coberto, tendo apresentado sinais de trilhamento elétrico e erosão na sua cobertura em pontos afastados da amarração do cabo ao espaçador e também se mostrou ser o elo mais fraco do conjunto (cabo, espaçador e amarração), sendo o primeiro a apresentar sinais de degradação por trilhamento elétrico e erosão.

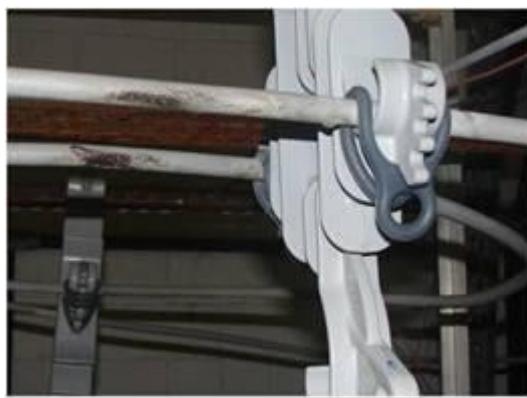
Figura 7 - Detalhe de trilhamento típico ocorrido no cabo em pontos fora da amarração

Na Tabela V são apresentados detalhes dos resultados obtidos com os conjuntos ensaiados. São apresentados nas Figuras 7 e 8 detalhes de degradações típicas ocorridas no cabo coberto.

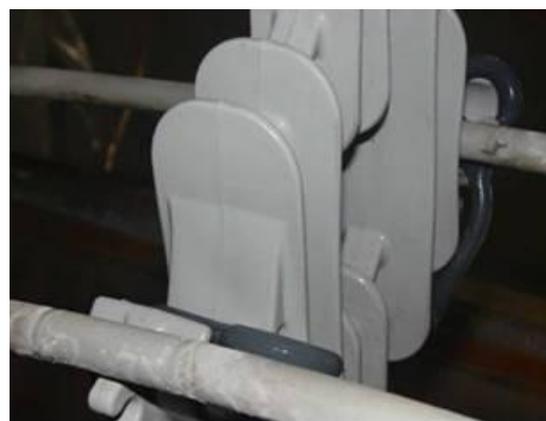
Figura 8 - Detalhe de trilhamento e erosão típicos ocorridos no cabo no ponto de amarração
