XVIII Seminário Nacional de Distribuição de Energia Elétrica

SENDI 2008 - 06 a 10 de outubro

Investigação de metodologia para mapeamento de regiões quanto à agressividade ambiental e avaliação de isoladores revestidos com silicone.

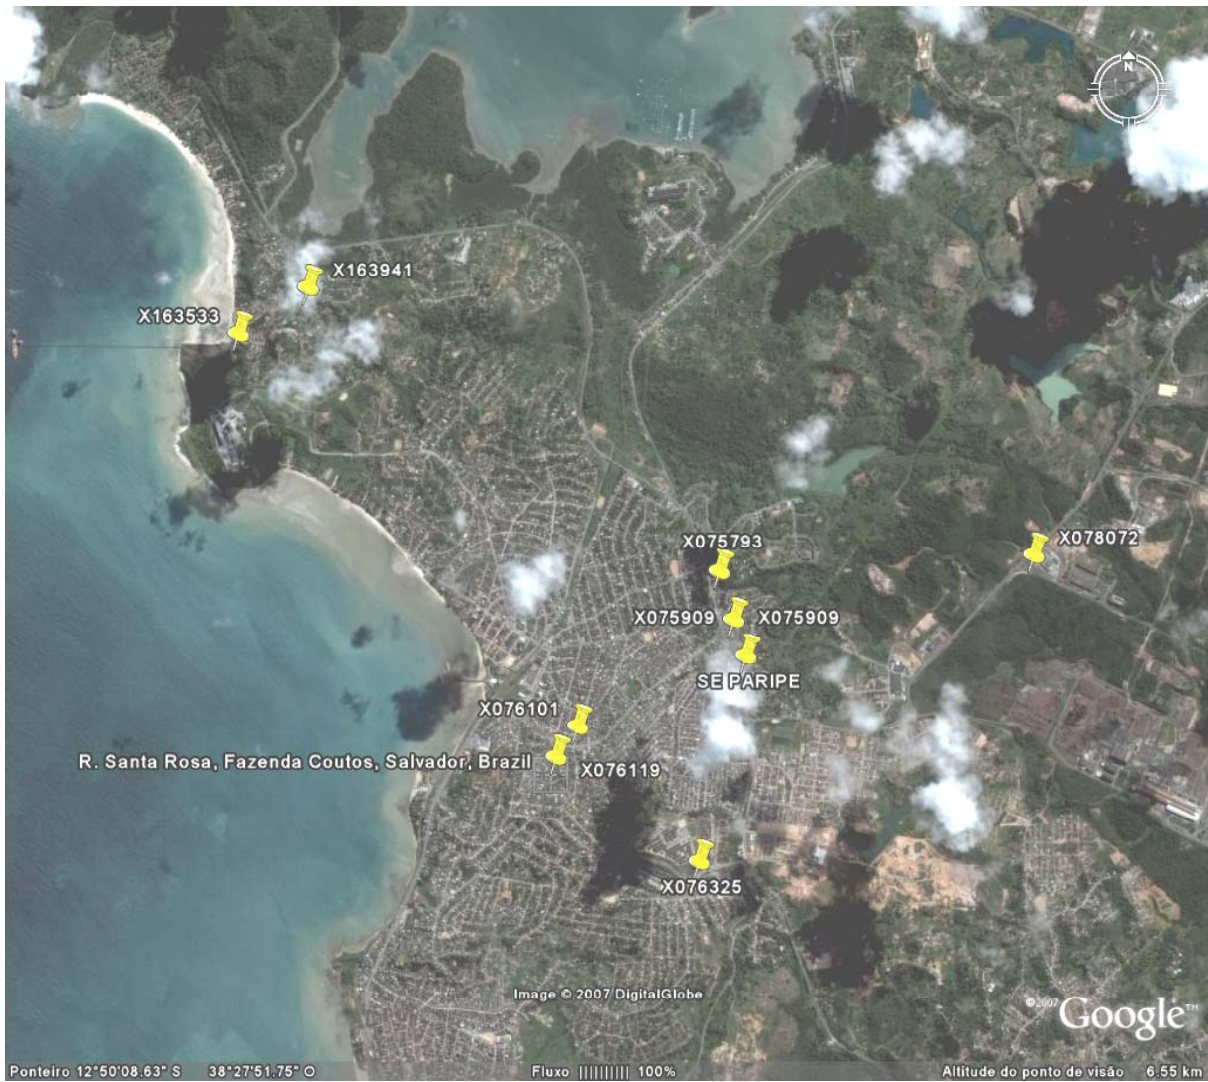
Figura 1. Localização dos postes e Subestação onde foram instalados os isoladores de porcelana com 360 mm de distância de escoamento de fabricação Santana.

Com o objetivo de elaborar a metodologia para a aquisição de dados quanto a agressividade química e ambiental, foram instalados isoladores novos de porcelana com 360 mm de distância de escoamento, sem revestimento e com revestimento de silicone, em diferentes localizações da RD da região do Centro Industrial de Aratu, conforme pode ser observado na Figura 1. Após um período de 11 meses, estes isoladores foram retirados e submetidos à avaliações por inspeção visual, determinação de corrente de fuga a seco e sob chuva e medição da resistência de isolamento em ambiente controlado de laboratório. [1, 2]

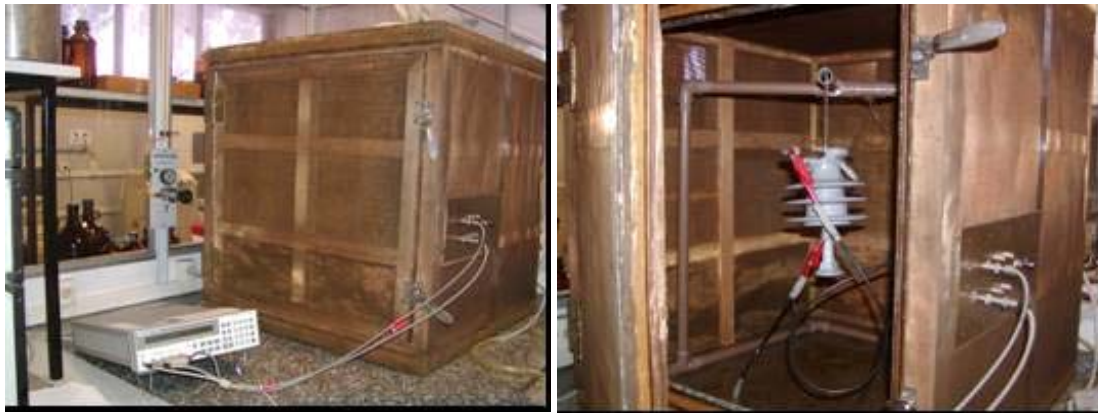
Figura 4. Arranjo experimental utilizado para as medidas de resistência de isolamento em isoladores.

As medidas de resistência de isolamento em isoladores foram efetuadas conforme o arranjo experimental mostrado na Figura 4. O equipamento utilizado para as medidas foi um medidor de altas resistências, marca Hewlett Packard, modelo 4339A, e os testes realizados em ambiente controlado, na temperatura média de $(20 \pm 2) ^\circ\text{C}$, umidade relativa de $(60 \pm 2)\%$ e, com a amostra inserida em gaiola de Faraday para evitar interferências eletromagnéticas. Foi aplicada tensão de 500 V DC, durante 60 s. Terminado o período de aplicação de tensão, a leitura foi efetuada e registrada. O objetivo desta medida foi o de verificar alterações na resistência de isolamento provocadas pelos poluentes aderidos na superfície dos isoladores.

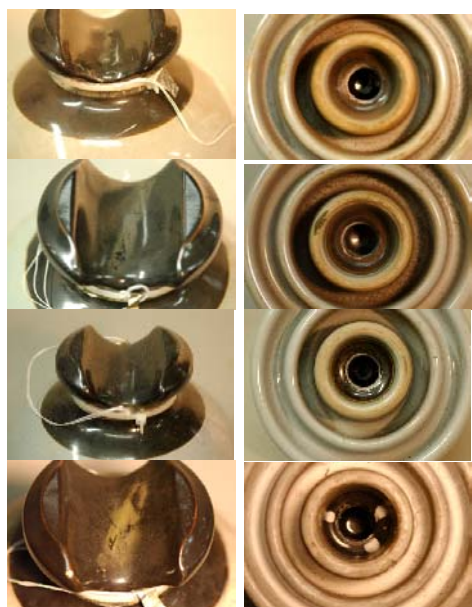
Tabela 4. Isoladores de porcelana com distância de escoamento de 360 mm, expostos a diferentes tempos, na SE_Paripe e região.

Isolador instalado no poste X076325 após 11 meses de instalação.

Isolador instalado no poste X078072 após 11 meses de instalação.

12 meses de instalação na SE_Paripe (isolador 2).

Recoberto com silicone, após 12 meses de instalação na SE_Paripe (isolador 7)

Nas Tabela 3 e 4, podem ser observados os isoladores retirados da RD com os contaminantes ancorados sobre e sob as suas saias, em função do tempo de exposição. Observou-se que a inspeção visual da parte superior não foi um bom indicativo do teor de sólidos depositados, devido, principalmente, às lavagens naturais pela água da chuva. No entanto, inspeção a visual da parte inferior demonstrou que os depósitos são cumulativos e, como será observado na seqüência, diminuem a RIs quando úmidos. Também se observou que este procedimento pode evidenciar as regiões com maior tendência à poluição, pela formação de maior quantidade de depósitos, comparativamente a

outros isoladores instalados, tal como observado pelo isolador instalado no poste X078072, localizado próximo à região industrial. Este apresentou, visivelmente, maior quantidade de depósitos sob as saias.
