Avaliação de Distintas Técnicas de Proteção Contra Corrosão Marinha Agressiva de Ferragens Eletrotécnicas

P. A.N. Bernardini, UFSC; P.S. Morais, UFSC; L.P. dos Santos, CELESC; J. Silva, CELESC.

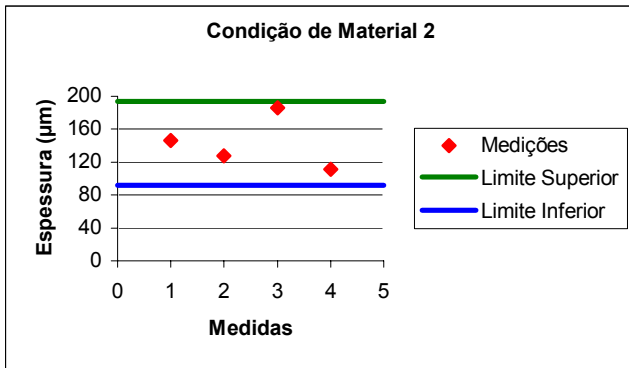
Figura 2. Condição de Material 2

O atual revestimento adotado pela empresa (condição 2) apresentou nos testes de névoa salina, sinais de corrosão após 2 dias de exposição para material base com cordão de solda, após 5 dias de exposição para material base sem cordão de solda e corrosão intensa após 11 meses de exposição em campo.

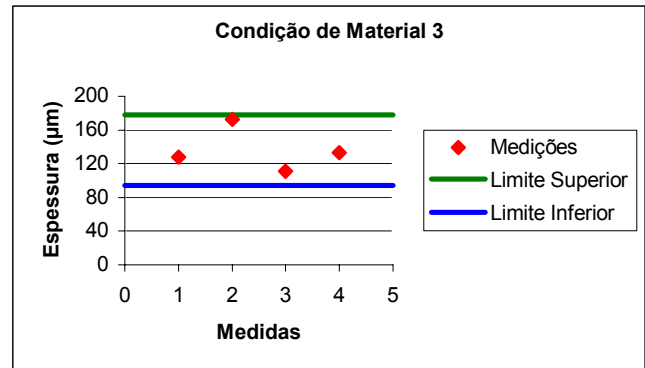
Figura 4. Condição de Material 3

As amostras com a Condição de Material 3 apresentaram alterações no revestimento já no 1º dia.

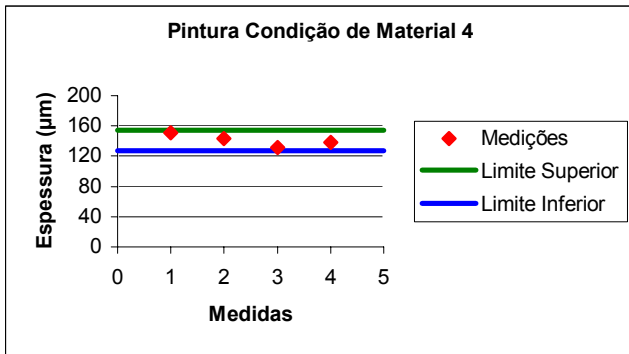
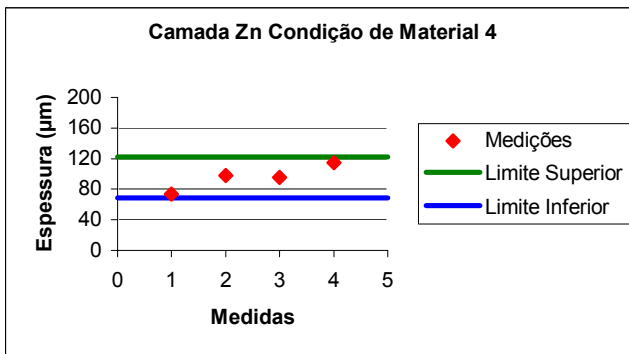
Figura 6. Condição de Material 4

Tanto o resultado do ensaio de nevoa salina como os testes de campo demonstraram que os revestimentos nas condições 4 e 5 foram os que apresentaram melhores resultados de resistência a oxidação em nevoa salina (10 dias de exposição sem apresentar sinais de corrosão, inclusive em metal base contendo cordão de solda) e testes de campo (11 meses sem apresentar sinais de corrosão).

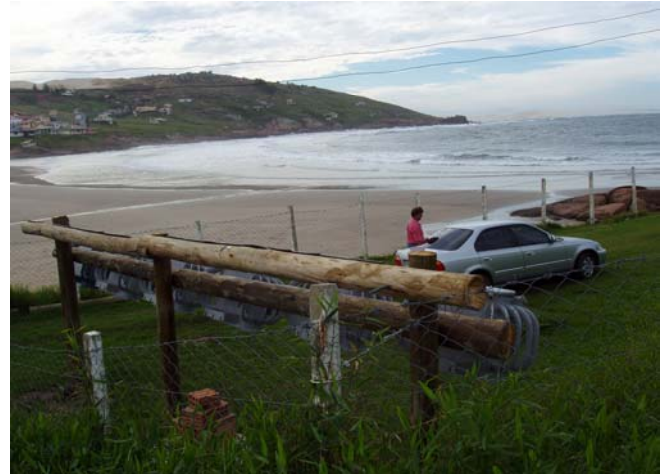
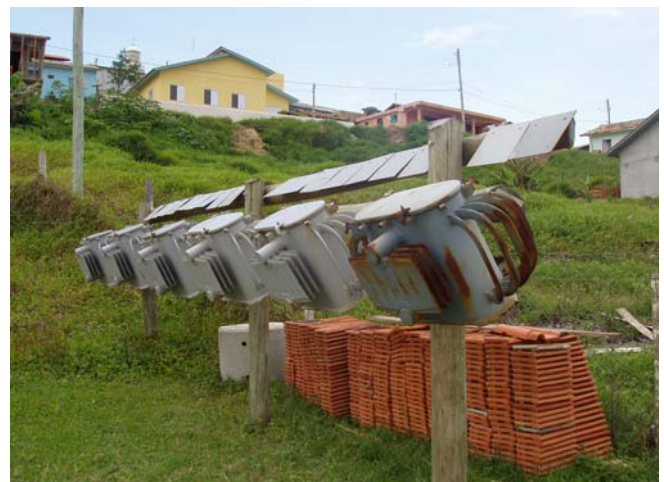
Figura 17. Banco de testes de campo.

Foi preparado e montado um banco de testes, ilustrado nas Figuras 17 e 18, instalado na praia do Farol de Santa Marta, no município de Laguna, para exposição das amostras ao ambiente.
