## **Estudo de Causas e Soluções para os Defeitos Existentes nos Materiais Utilizados no Sistema de Iluminação Pública da CPFL**

**CPFL Piratininga**

Este trabalho apresenta os principais resultados obtidos em um projeto de P&D realizado na CPFL. Esse projeto identificou as prováveis causas dos defeitos encontradas em materiais utilizados no sistema de Iluminação Pública e estudou soluções para essas causas. Destaca-se como resultado prático a padronização do relé fotoeletrônico em substituição aos relés fotoelétricos.

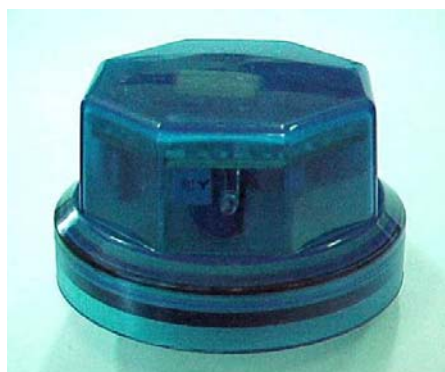
fabricantes construíram protótipos de relés fotoeletrônicos considerando as soluções adotadas. Os protótipos foram submetidos a diversos ensaios e o resultado foi que o relé fotoelétrico alterado e um dos relés fotoeletrônicos foram reprovados, enquanto que o outro relé fotoeletrônico foi considerado aprovado (Figura 3).

Figura 3 – Protótipo do relé fotoeletrônico
