XIV SEMINÁRIO NACIONAL DE DISTRIBUIÇÃO DE ENERGIA ELÉTRICA

**SUPERVISÃO TÉCNICA DE OBRAS DA DISTRIBUIÇÃO E ENCONTROS DE
NORMALIZAÇÃO E DESEMPENHO**

**ADOLFO STOTZ NETO & VILSON LUIZ COELHO
CELESC – CENTRAIS ELÉTRICAS DE SANTA CATARINA SA**

Foz do Iguaçu, 19 a 23 de novembro de 2000

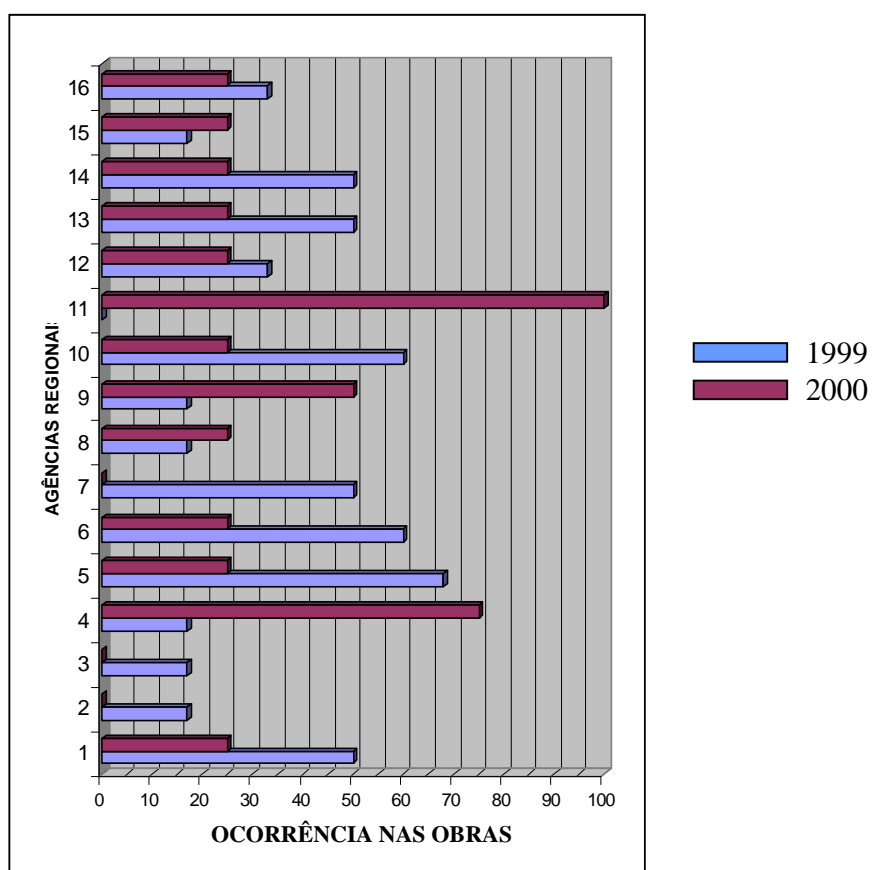
Figura 1 – Ocorrência por Regional

Pode-se deduzir, pelos dados do gráfico, que em setenta e cinco por cento das Agências Regionais houve um regresso do índice no quesito “erro de projeto”, tendo portanto melhorado a qualidade dos mesmos após a primeira Inspeção Técnica, realizada em 1999, e após os Encontros de Normalização e Desempenho, na maioria dos casos.

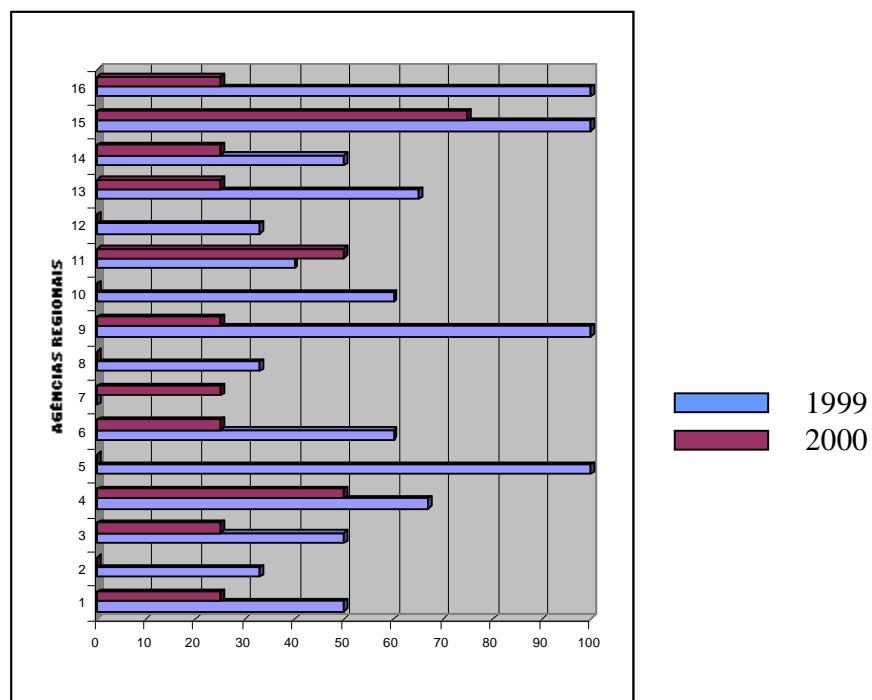
Figura 3 – Ocorrência por Regional

Oitenta e oito por cento (88%) das regionais, na Segunda Inspeção Técnica, e após os Encontros de Normalização, apresentaram uma sensível melhora quanto à obediência aos materiais padronizados.

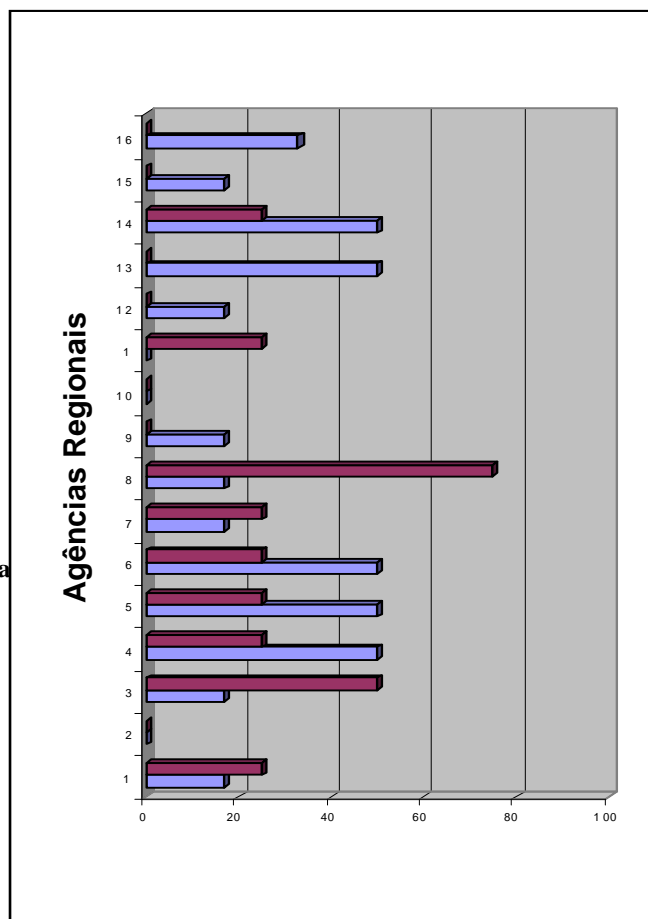
Figura 5 – Ocorrência por Regional

Em setenta e cinco por cento (75%) das Agências Regionais, houve uma redução significativa da ocorrência de materiais de má qualidade. As maiores incidências verificadas, dizem respeito a :

Postes : Sessenta e quatro por cento (64%) dos casos se referem a postes trincados ou até quebrados, evidentemente durante a movimentação.

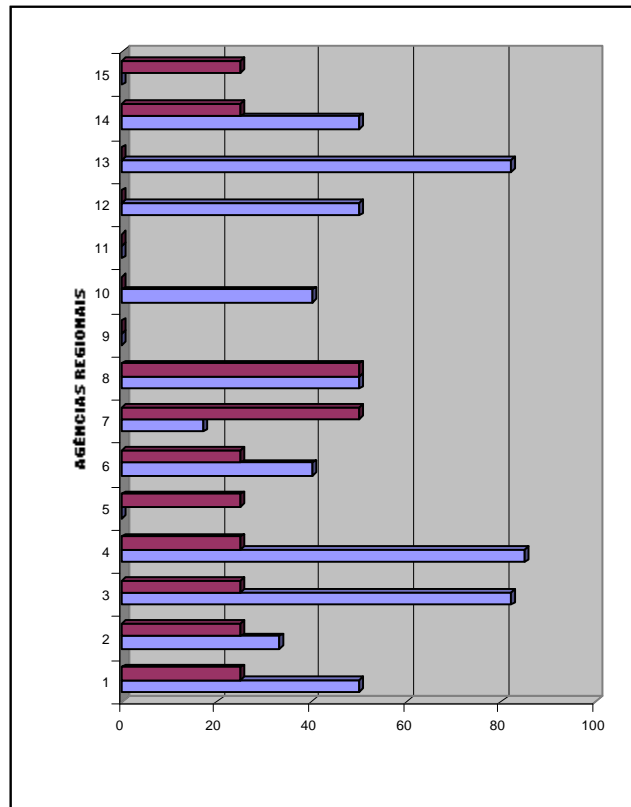
Figura 7 – Ocorrência por Regional

Oitenta e dois por cento (82%) das regionais, diminuiram a ocorrência dos erros estruturais após a Supervisão e os Encontros de Normalização, escopo do programa de trabalho desenvolvido.

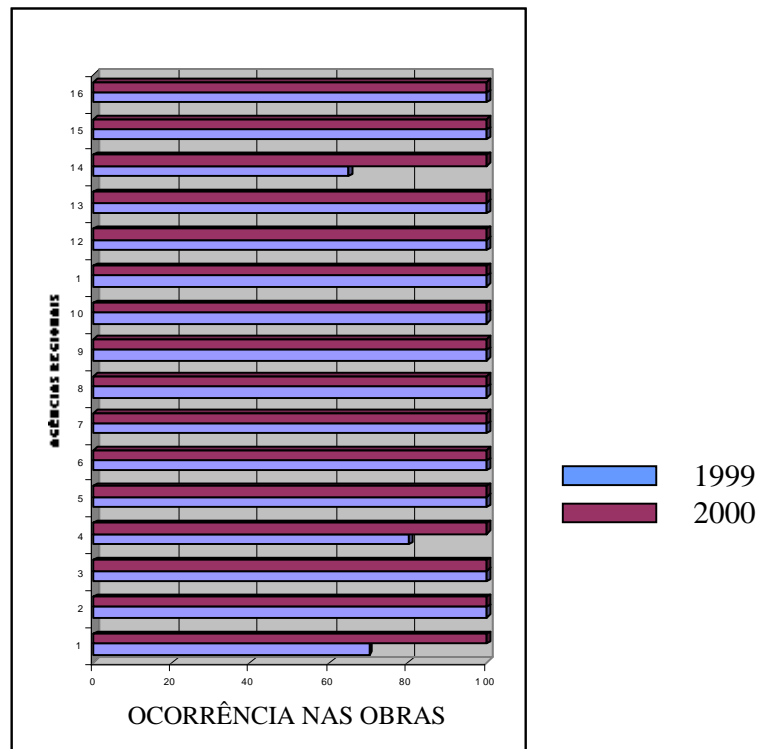
Figura 9 – Ocorrência por Regional

Aqui o quadro se manteve praticamente inalterado, agravando-se até, o que será aludido nas conclusões deste trabalho, uma vez que tornou-se claro o problema que está acontecendo, senão vejamos.

Ausência da aplicação do cálculo de Flecha e Vão regulador : Oitenta e dois por cento (82%) das obras, quiçá cem por cento (ver conclusões) não tiveram esta tecnologia de lançamento de condutores aplicada.

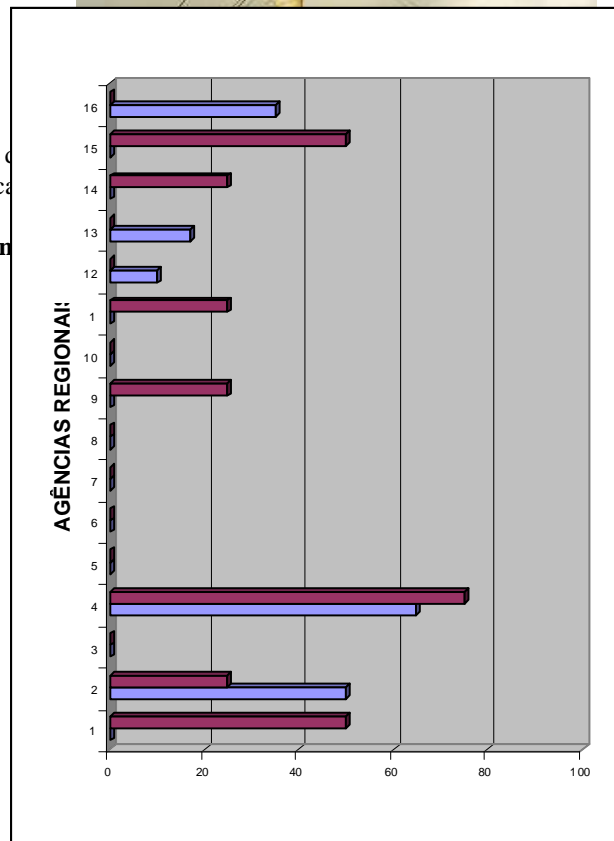
Figura11- Ocorrência por Regional

Em sessenta e três por cento (63%) das regionais o quadro tendeu a recuar ou manter-se estabilizado, demonstrando ser este um fator cuja prática vem sendo bem desenvolvida na Celesc.

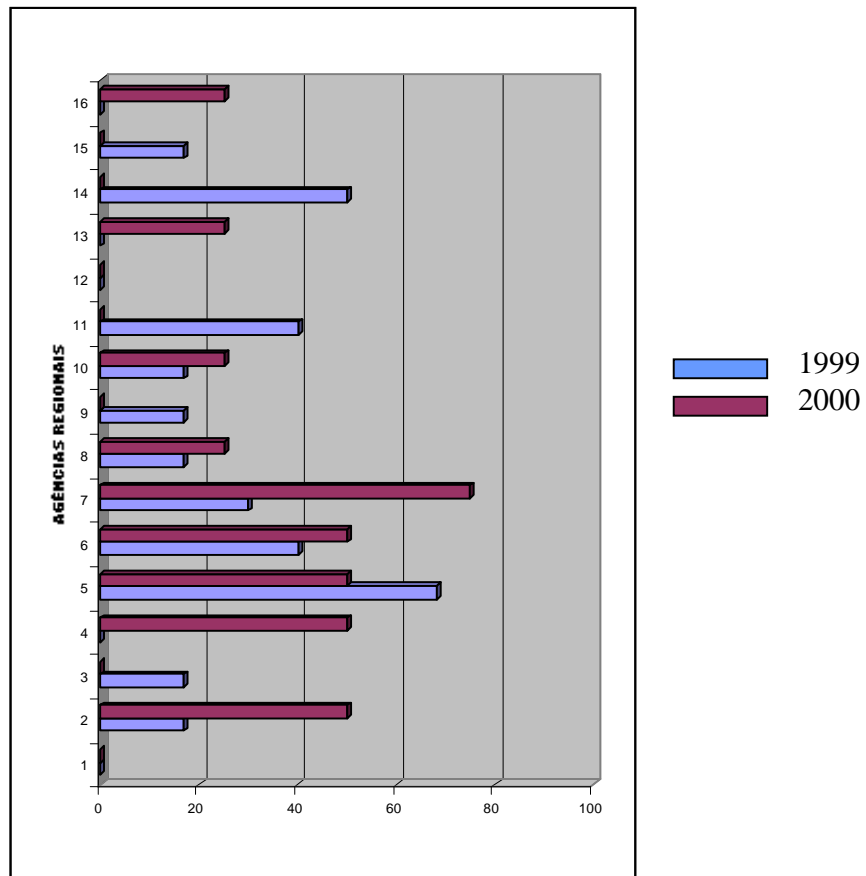
Figura 12–Ocorrência por Regional

Aqui houve um equilíbrio, constatado pelo índice de cinquenta por cento (50%) das regionais acusando um aumento no item falta de material.

Isto denota o esperado, ou seja o regime licitatório representa um obstáculo ao controle de estoques.

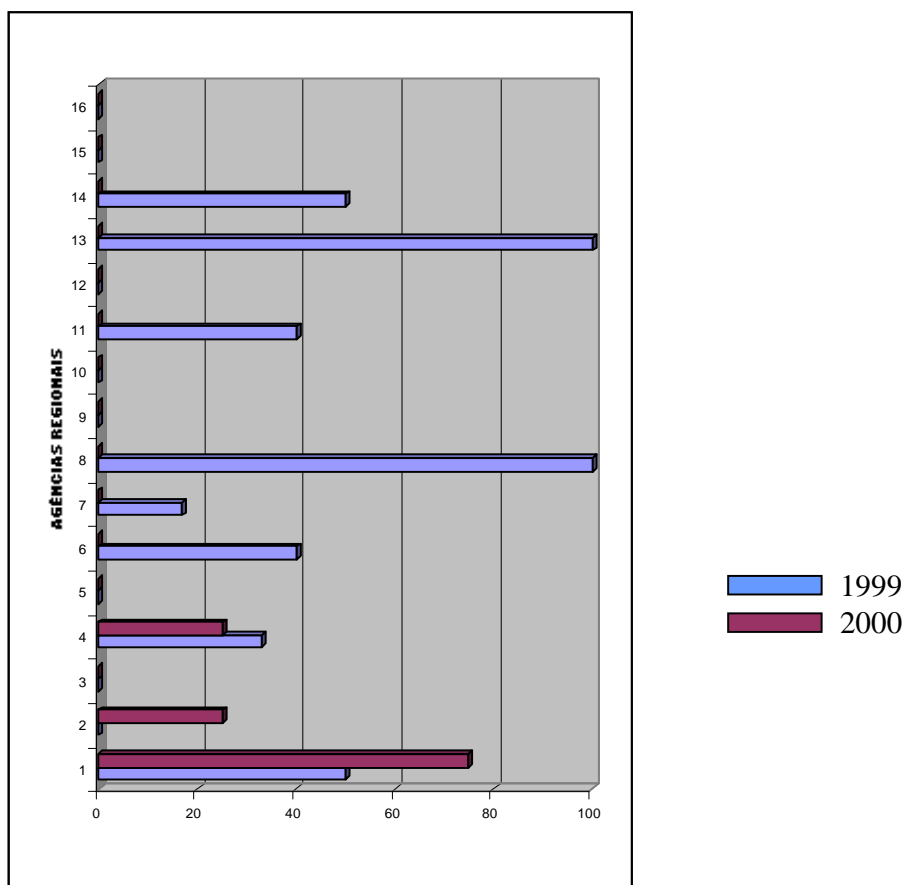
Figura 14- Ocorrência por Regional

O progresso aqui foi substancial, refletindo uma melhora na fiscalização que atingiu oitenta e oito por cento (88%) dos casos.

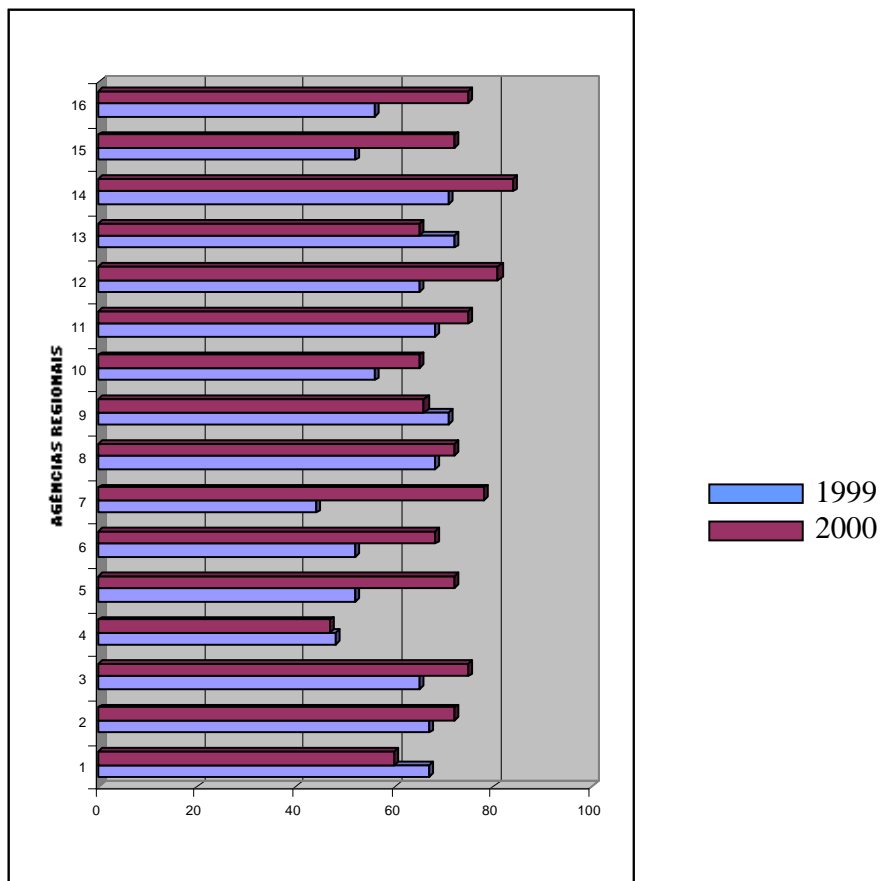
Figura 15 – Taxa de Desempenho

Em setenta e cinco por cento (75%) das Agências Regionais, a taxa de desempenho da qualidade das obras melhorou numa variante que vai de um valor mínimo de 4% até um máximo de 34% em determinada agência.

Nas vinte e cinco por cento (25%) restantes, a taxa caiu ligeiramente, variando de 1% a um máximo de 7%. Esta taxa de desempenho, claramente norteia a validade do projeto, pois no espaço de um ano a melhora da qualidade das obras já se fez notar.

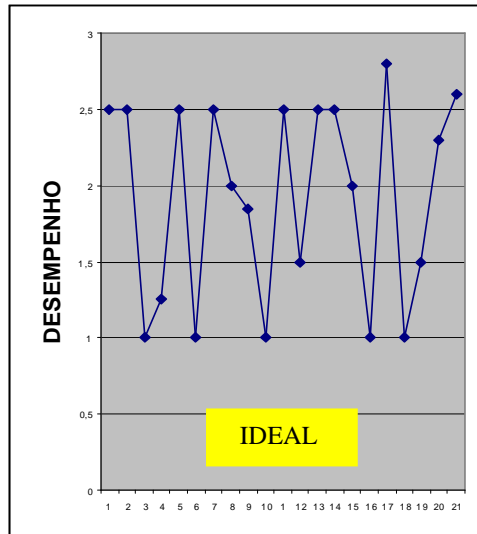
Figura 16–Desempenho de execução

A taxa de desempenho das empreiteiras executoras das obras não atingiu o valor pretendido como ideal, ou seja menos que meio erro por obra, demonstrando a necessidade de melhor reger os contratos e intensificar a fiscalização dos mesmos.

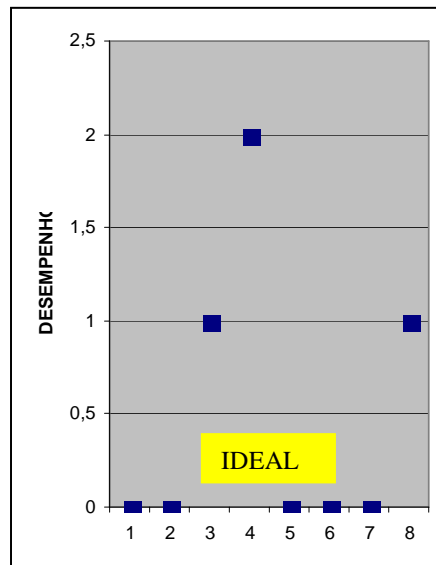
Figura 17 – Desempenho de projeto

A maioria das prestadoras deste serviço, saiu-se bem na pesquisa e os erros de projeto são mais comuns quando feitos pelo pessoal próprio da empresa. Na maioria das vezes, os projetos são elaborados tendo
