Envelhecimento Natural e Artificial de Isoladores Poliméricos

P. C. Inone, F. PIAZZA, J. TOMIOKA – LACTEC

Palavras-chave – Degradação; envelhecimento; hidrofobicidade; isolador polimérico.

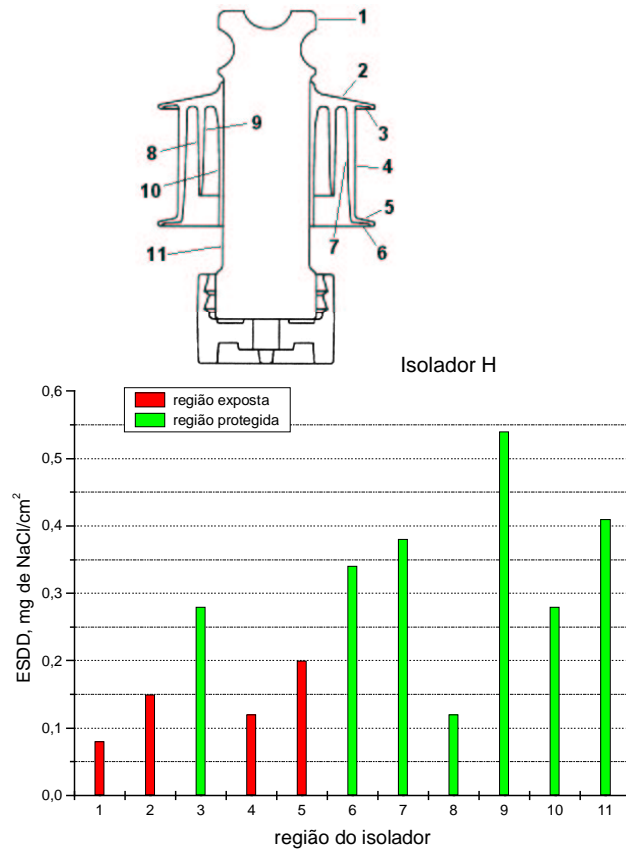
Figura 3 - Densidade equivalente de sal depositado, calculada para várias regiões do isolador híbrido envelhecido em campo (H).

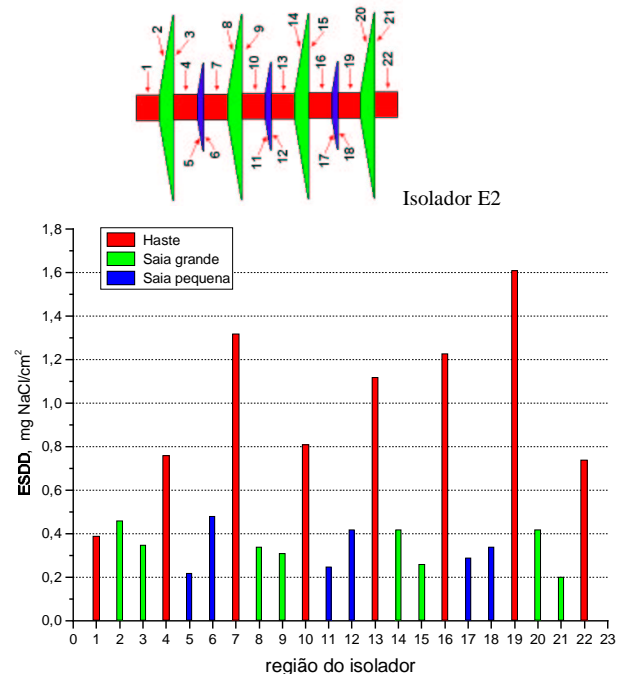
No caso do isolador de EPDM (Figura 4), uma vez que este isolador é utilizado na posição horizontal, o sal se distribui mais uniformemente sobre as saias. Observa-se entretanto, que a região da haste apresenta níveis superiores de sal depositado. Provavelmente, a maior densidade de corrente na região da haste, provocaria maior geração de calor, produzindo secagem mais rápida de solução salina nestas regiões, e portanto maior acúmulo de sal.

Figura 4 - Densidade equivalente de sal depositado, calculada para várias regiões do isolador de EPDM envelhecido em campo (E2).

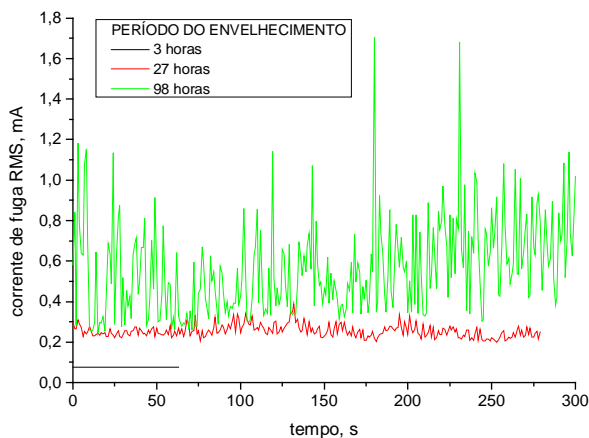
Figura 7 – Comportamento típico da corrente de fuga, em três períodos diferentes do envelhecimento (3, 27 e 98 horas).

Durante o ensaio em névoa salina, foram feitas periodicamente, medidas de corrente de fuga, de forma a monitorar o comportamento dos isoladores. Para medir a corrente em um determinado período do envelhecimento, era feito o registro da corrente (RMS) durante um intervalo de tempo não inferior a 1 minuto, usualmente entre 5 e 15 minutos. Os dados eram salvados em microcomputador a uma taxa de aquisição de 1 registro por segundo. A Figura 7 mostra o comportamento típico da corrente RMS em três períodos diferentes do envelhecimento. Nos períodos iniciais a corrente RMS era constante no tempo mas, posteriormente, com a ocorrência de descargas parciais, passava a variar intermitentemente. A partir do momento em que a corrente se tornava intermitente, tomava-se a média dos 5 maiores picos para representar a corrente de fuga em um dado período do envelhecimento.

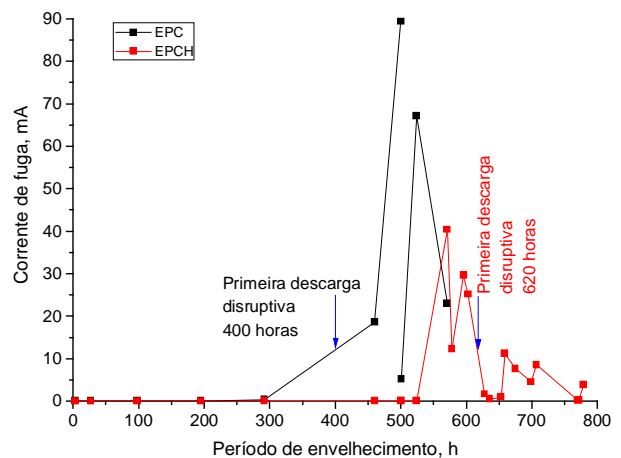
A Figura 8 apresenta os resultados obtidos para os dois isoladores de epóxi. O envelhecimento destas amostras foi efetuado em duas etapas. Na primeira etapa, os dois isoladores foram envelhecidos por 500 horas, e depois foram desenergizados, mas mantidos na câmara de névoa. Após 24 dias sem energização foram novamente

energizados, iniciando-se a segunda etapa do envelhecimento. Um fato que chama a atenção nestes resultados é que os dois isoladores exibiram baixa corrente de fuga durante um período de tempo extraordinariamente longo. No caso do epóxi cicloalifático comum (EPC), este período gira em torno de 300 horas, enquanto que no caso do epóxi cicloalifático hidrofóbico (EPCH), este período gira em torno de 500 horas. Entretanto, após este período de inatividade, a corrente cresce muito rapidamente, a ponto de provocar descarga disruptiva após aproximadamente 400 horas e 620 horas, para o EPC e EPCH, respectivamente. Este aumento súbito na corrente de fuga, pode estar relacionado à remoção superficial da resina, deixando expostas as partículas de carga mineral, permitindo a formação de filmes contínuos de água na superfície. Cada isolador provocou ainda mais duas descargas disruptivas, após as quais foi dado por encerrado o ensaio.

Figura 8 – Corrente de fuga versus período do envelhecimento, isoladores de epóxi
