XVIII Seminário Nacional de Distribuição de Energia Elétrica

Novas Técnicas para a Inspeção, Diagnóstico e Manutenção de Postes de Madeira

Nilton dos Santos Filho	John Hellier
Cemig Distribuição S.A.	Preschem Pty Ltd
nsfilho@cemig.com.br	brasil@preschem.com

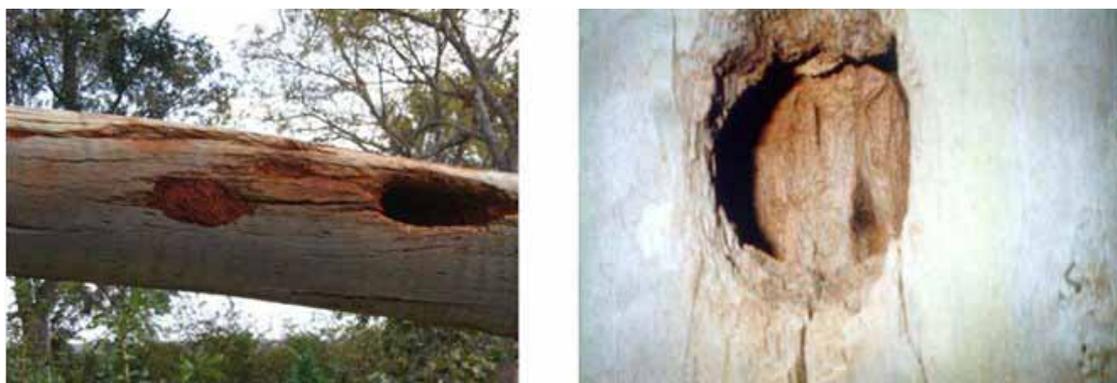
Foto 1 e 2 – danos provocados por pica-paus, em postes de linhas de transmissão.

Embora com menor incidência, outros deterioradores também podem ser danosos à madeira de postes e cruzetas, tais como brocas, carunchos (besouros), formigas e pássaros como o Pica-pau.

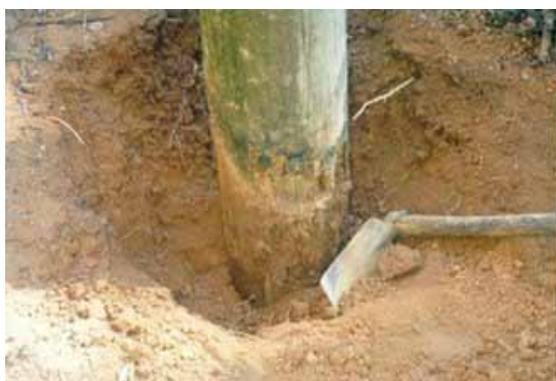
Foto 3 – Abrindo a cava para avaliar a base do poste.

Deve-se procurar identificar o lado do poste que recebe a menor incidência diária do sol e cavar inicialmente uma abertura, suficiente para se realizar uma primeira avaliação da base do poste.

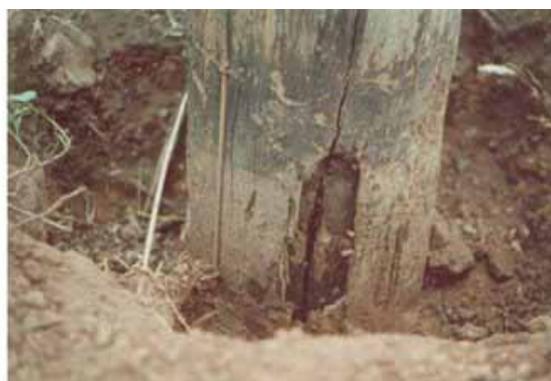
Foto 4 – Danos significativos, encontrados abaixo da linha de terra.

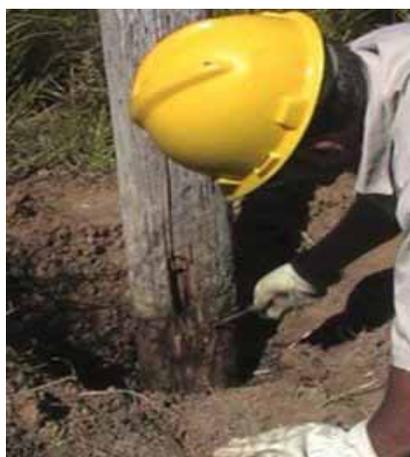
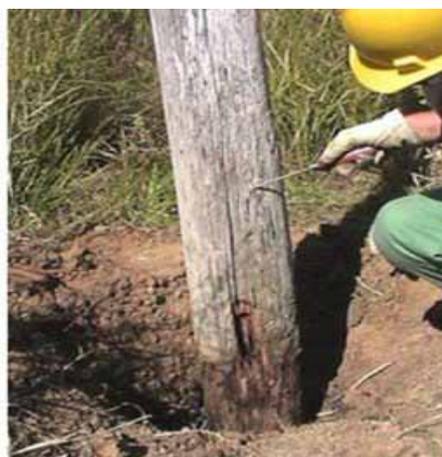
Foto 5 e 6 – Com o uso da sovela, compara-se a madeira da base do poste com a exposta, acima do solo.

Utilizando um estilete (ou sovela de sapateiro), deve-se avaliar, abaixo e acima do nível do solo, a resistência externa das fibras da madeira. Observar se elas se soltam em pedaços (placas), fragmentando-se facilmente, ao serem forçadas entre os dedos, ou se lascam rigidamente no sentido das fibras. A presença de orifícios e galerias poderá indicar a existência de insetos. Se não for encontrada nenhuma deterioração na região inspecionada, pode-se considerar que não deve existir outros danos significativos ao longo do restante da circunferência engastada do poste. Neste caso a inspeção externa estará encerrada e os resultados encontrados devem ser registrados. Havendo deterioração, toda a circunferência do poste deverá ser avaliada.

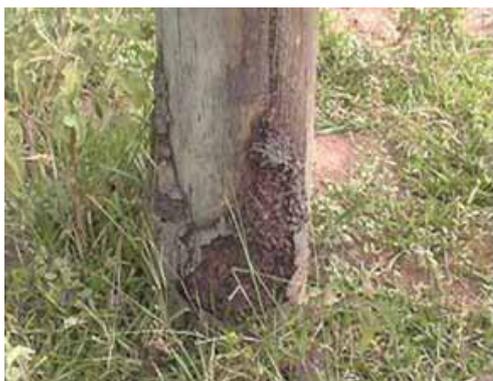
Foto 7 – Presença de fendas e galeria de cupins no poste.

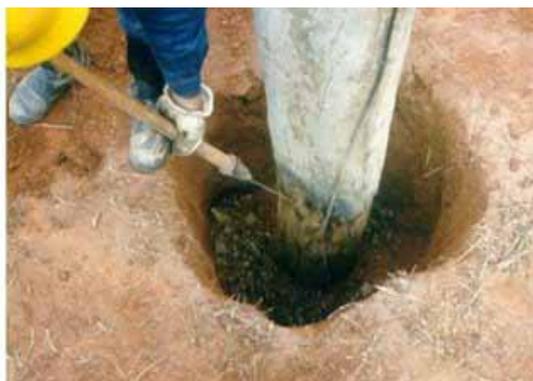
Foto 8 – Retirada da madeira deteriorada da base do poste.

Após a inspeção da base exposta, deve-se limpá-la com uma escova de aço e, se necessário, utilizar uma cavadeira de cabo curto, para remover toda a madeira deteriorada da base. A madeira apodrecida será facilmente removida. Quando a remoção começar a se tornar mais difícil, deve-se encerrar a limpeza, pois significa que não existe mais deterioração e somente madeira sadia permanece. Todo o material apodrecido deve ser removido da cava.

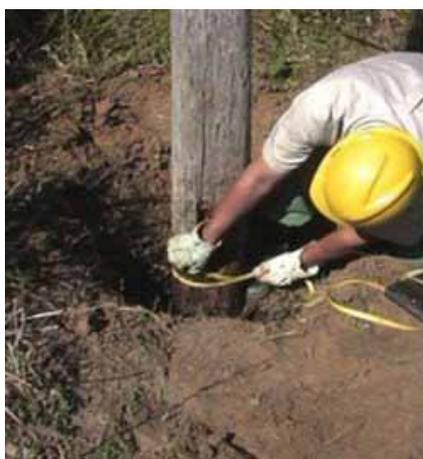
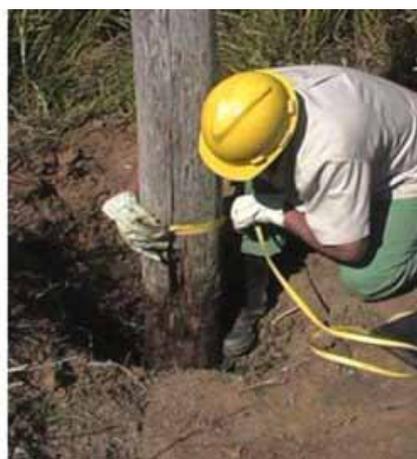
Fotos 9 e 10 – Medindo o perímetro abaixo no nível do solo (na base exposta do poste, depois da limpeza) e até uns 20 cm acima, para dimensionar o percentual de perda externa.

Depois da limpeza da base do poste e até 10 cm acima do nível do solo, deve-se medir o perímetro restante no ponto de maior perda de circunferência e também um pouco acima do afloramento, onde o poste esteja com toda a sua circunferência íntegra. Os resultados devem ser registrados. A comparação desses dois diâmetros irá sinalizar o percentual de perda de área do poste e a estimativa da correspondente perda de resistência mecânica.

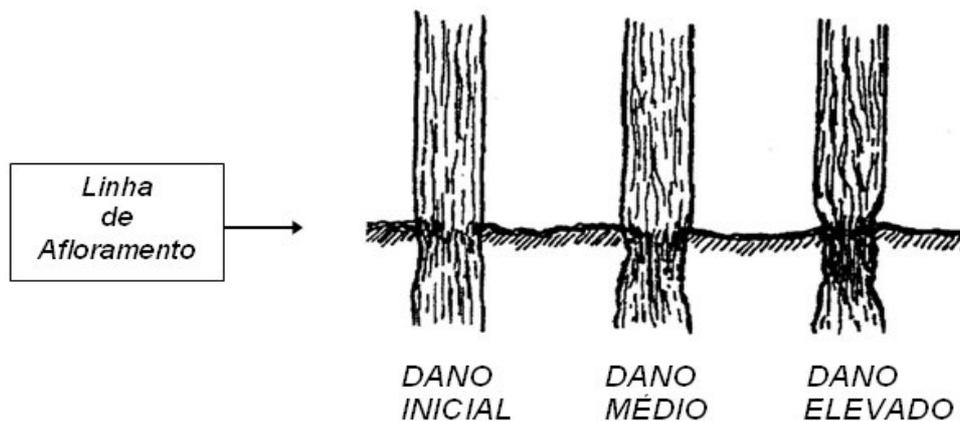
Figura 1 – Linha do solo e indicativos de deterioração inicial, média e avançada.

Os danos são classificados basicamente em três níveis de deterioração, definidos como inicial, médio ou avançado.

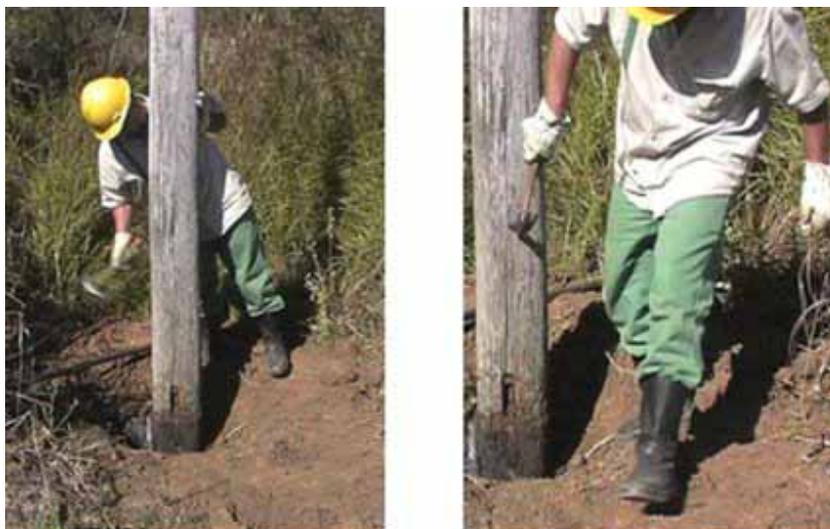
Fotos 11 e 12 – Percutindo o poste a procura de ocos, apodrecimento ou deslocamentos de albarno.

Também conhecida como “Exame por Percussão”, este procedimento consiste em bater, utilizando um martelo leve, em toda a circunferência do poste, da linha de afloramento até uma altura aproximada de 2 m. As pancadas devem ser firmes e sempre perpendiculares ao poste. Um som “claro” sinaliza o provável bom estado da madeira e um som “surdo” pode indicar a existência de apodrecimento, oco ou deslocamento (ou descolamento) de albarno.

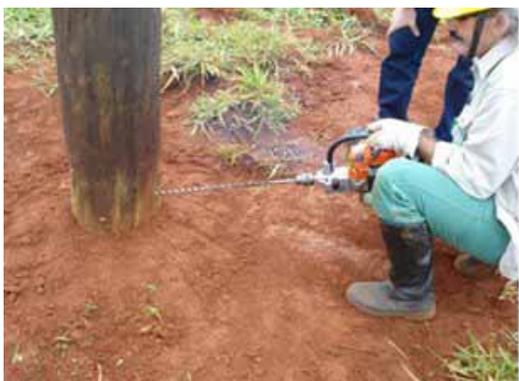
Foto 13 - Perfurando o poste para avaliar a existência e dimensão de danos internos (oco).

Havendo suspeita de dano interno, detectado pelo martelo de percussão e/ou detector sônico, deve-se perfurar o poste, perpendicularmente ao seu sentido, num ponto em torno de 10 cm acima do solo.

A medida que o furo for sendo feito, deve-se avaliar a serragem que esta sendo expelida pela broca, procurando identificar a condição mecânica do cavaco (se resistente ou enfraquecido), se há umidade presente e se há um cheiro rançoso na madeira. Geralmente, quando há oco ou outros danos internos, ao manusear a furadeira haverá uma “falha” durante a furação, pois a eventual ausência de madeira sadia provocará um deslocamento mais rápido da broca. Depois de feito o furo, utiliza-se uma sonda (haste) graduada para pesquisar a extensão da cavidade interna e quanto de parede de madeira sadia ainda existe. Os resultados devem ser registrados e a comparação desses dois diâmetros irá sinalizar o percentual de perda de área do poste e a estimativa da correspondente perda de resistência mecânica.

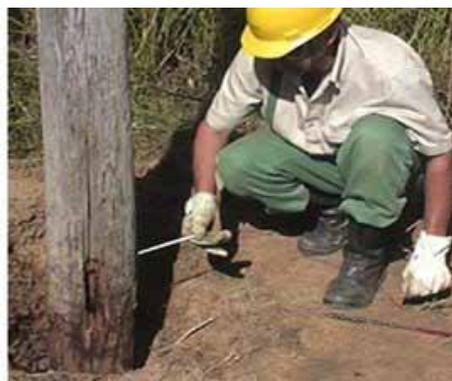
Foto 14 – A extensão da deterioração poderá ser obtida através de uma haste graduada.

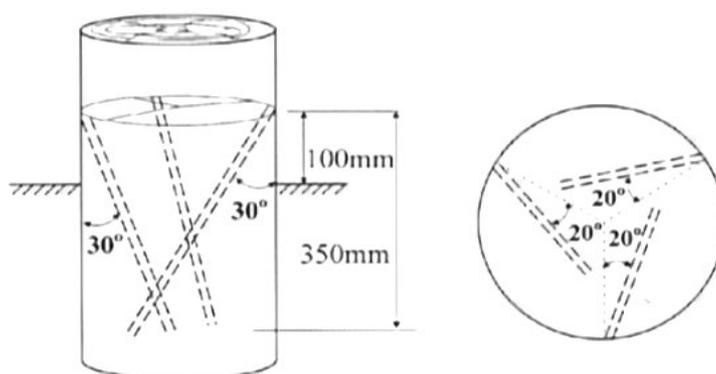
Figura 2 – Direcionamento dos furos para o tratamento interno dos postes.

Para a maioria dos postes, consiste em realizar três furos transversais, iniciados a 15 cm da linha de afloramento (ou do solo) num ângulo aproximado de 30° em relação ao poste (longitudinal) e em torno de 20° distante da linha ao centro, conforme demonstrado na Figura 2. Postes de dimensões avantajadas poderão requerer 4 furos para o tratamento.

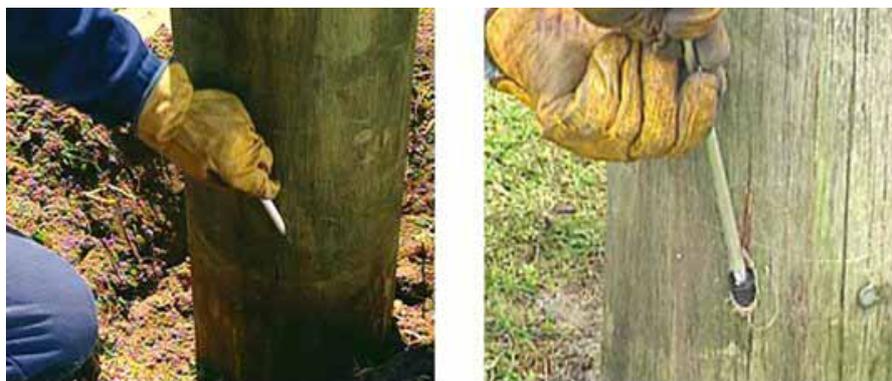
Fotos 15 e 16 – Adicionando o bastão químico no furo e fechando-o posteriormente com um tampão plástico.

Com os furos prontos, são adicionados geralmente dois bastões químicos para cada furo e depois as cavidades são fechadas com tampões de madeira tratada ou plástico, sendo que esses últimos poderão ser reutilizados em intervenções futuras.

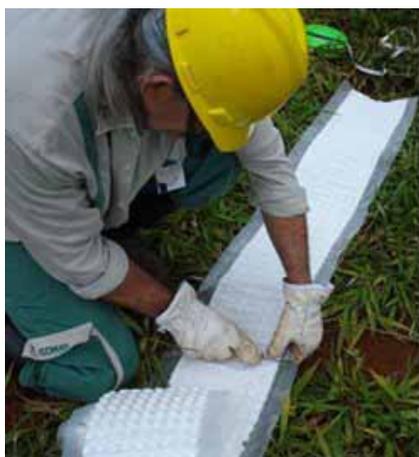
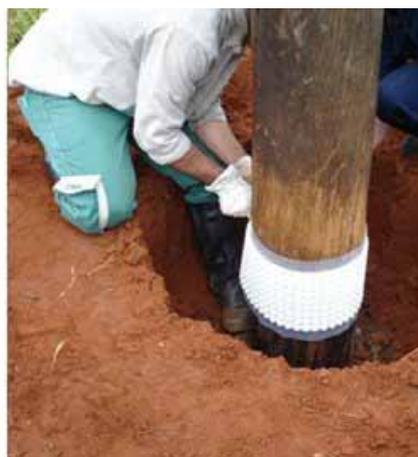
Fotos 17 e 18 – Cortando a bandagem e fazendo a sua fixação na base exposta do poste de madeira.

Deve-se envolver a base do poste com a bandagem e fixá-la a partir do limite na linha de solo, utilizando um grampeador industrial ou pregos. Após a fixação, aplica-se uma fita em PVC na linha superior da bandagem, protegendo-a da entrada de água direta (chuvas) e garantindo a melhor fixação com a madeira. Finalizada a instalação da bandagem, o reaterro deve ser feito aos poucos,

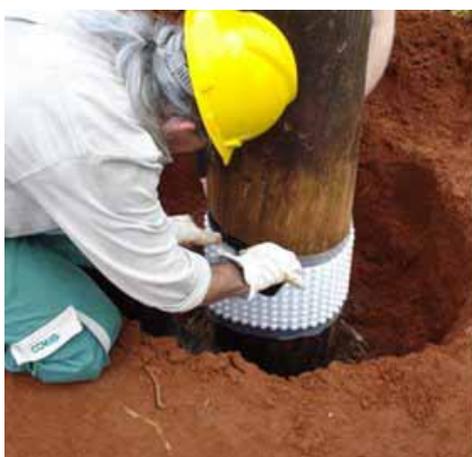
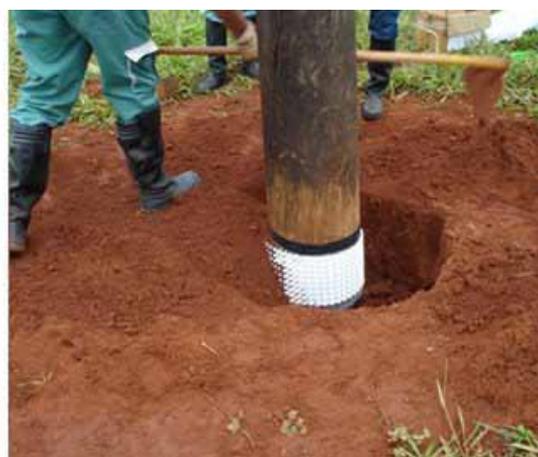
Fotos 19 e 20 – Fixando a bandagem e depois fechando a cava, garantindo o contato uniforme com a madeira.

compactando o solo, garantindo o contato firme do preservante com toda a extensão do poste onde a mesma esta inserida.
